АКТ № 009 от 17 апреля 2023 г.

технического осмотра объекта

Техническую документацию на капитальный ремонт в здании МАОУ «Бугальшская СОШ», расположенном по адресу: Свердловская область, Красноуфимский район, село Средний Бугальш, ул. Ленина, д. 5. Кадастровый номер: 66:14:4401001:396.

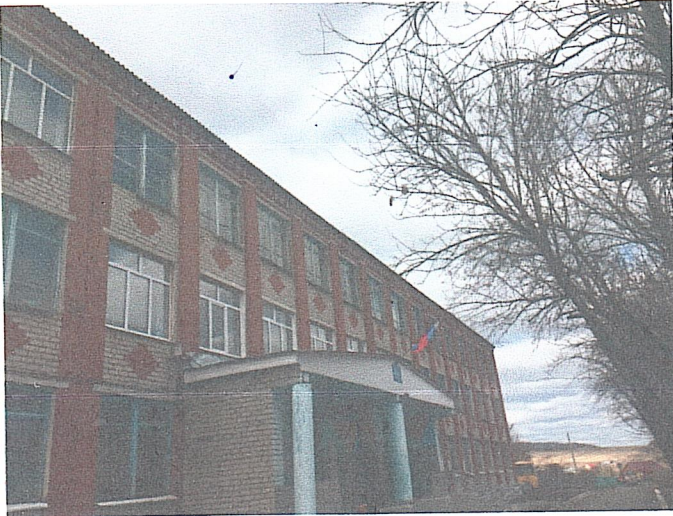
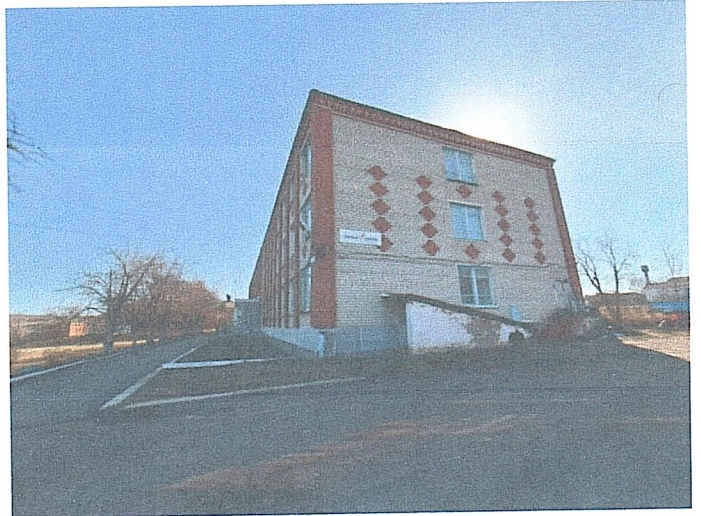
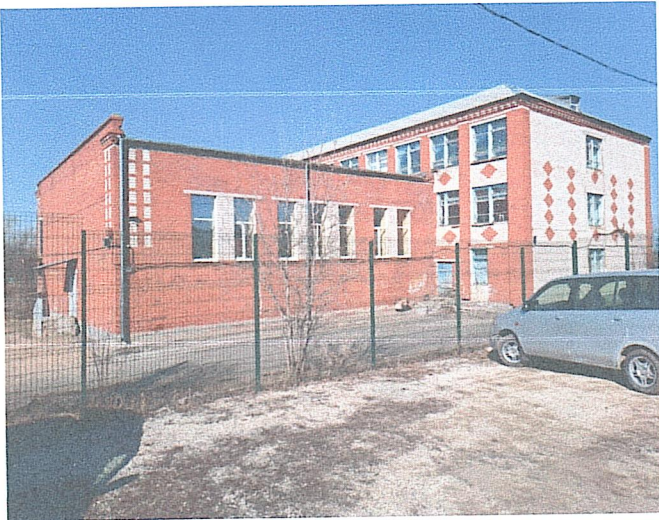
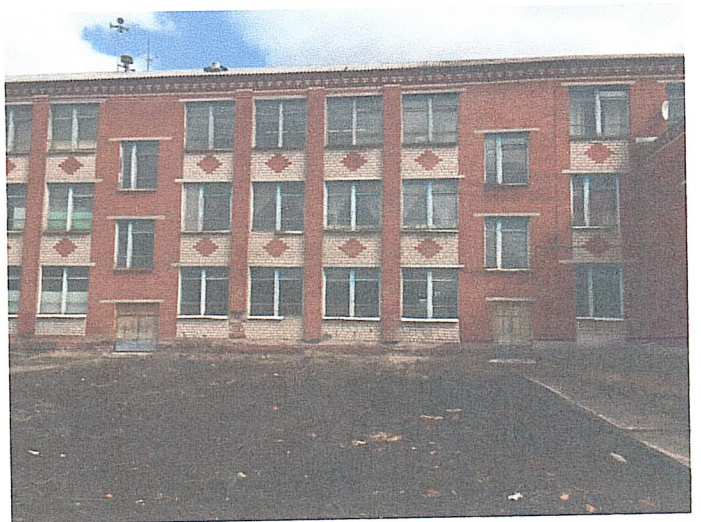
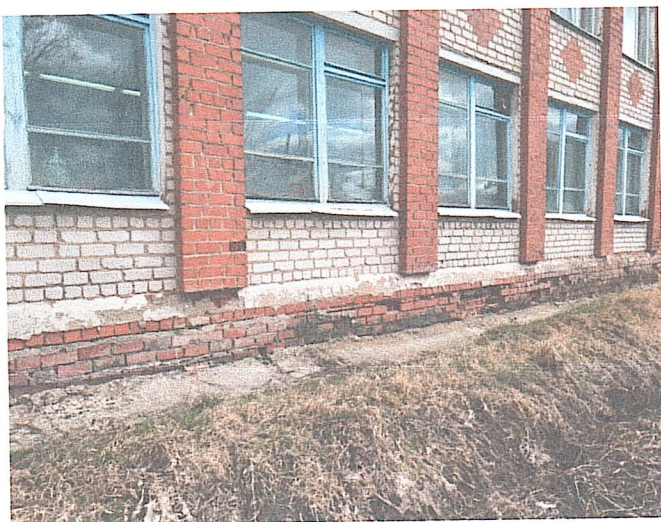
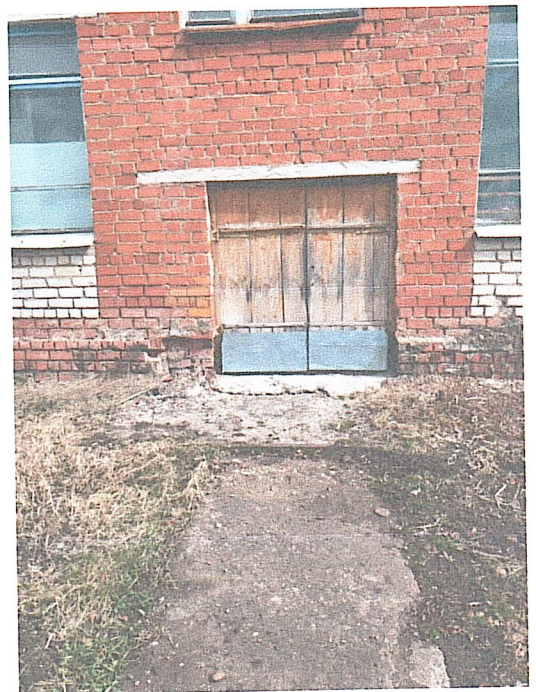
Фасады, цоколь, отмостка, окна

Отмостка - по периметру здания имеется бетонная отмостка, которая на момент осмотра имеет множественные дефекты: отхождение от стен, разрушения поверхностного бетонного слоя, трещины и разломы. Состояние ограничено работоспособное.

Цоколь – оштукатурен и побелен; штукатурка повсеместно обрушена; выявлены значительные разрушения наружной версты кирпичей, местами – выкрашивание и разрушение облицовочного слоя кирпича; повсеместное увлажнение на всю высоту цоколя. Часть цоколя со стороны главного фасада отремонтирована собственными силами сотрудников школы путем обшивки цоколя плоским асбоцементным листом, верхняя выступающая часть не имеет отливов и подвержена замачиванию. Состояние ограничено работоспособное и неработоспособное.

Наружные и внутренние стены – наружные стены здания из кирпича толщиной 640 мм, внутренние - 380 мм. Фасады выполнены с облицовкой белым силикатным кирпичом со вставками из красного глиняного кирпича с расшивкой швов. Местами выявлены обрушения наружного слоя кирпичной кладки под оконными проемами, в стыках зданий (примыкание спортзала и примыкание входной группы к основному зданию), по периметру наружных дверных проемов и местами в карнизной части стен. Одна из стен входной группы для защиты от намокания и разрушения облицована плоским асбоцементным листом - стояние облицовки неудовлетворительное.

Окна – частично деревянные, частично из ПВХ профиля с двухкамерным стеклопакетом. Деревянные окна не соответствуют требованиям по энергоэффективности, имеют множественные дефекты рам и подоконников, запорной арматуры, остекления, наружные отливы местами отсутствуют. Состояние деревянных окон - неработоспособное, пластиковых окон - работоспособное.

1. **Фундамент** – по данным техпаспорта БТИ - состояние работоспособное.
2. **Отмостка** – требуется устройство новой бетонной отмостки по периметру здания из смесей заводского изготовления.
3. **Цоколь** – требуется выполнить демонтаж плоских асбоцементных листов по части главного фасада здания и выполнить отделку цоколя по периметру здания на всю высоту. Материалы по отделке цоколя – при разработке проекта на капитальный ремонт.
4. **Стены** –
Внутренние стены и перегородки - требуется полная отбивка штукатурки, окраска вододисперсионными или акриловыми составами, отделка декоративной штукатуркой, керамической плиткой. Требуется демонтаж пластиковых перегородок в санузлах между сантехприборами и устройство новых нормативных сантехнических перегородок; требуется перепланировка санузлов для организации санузла для ММГН.

Наружная отделка стен – необходимо восстановление кирпичной кладки стен в карнизной и подоконной части стен и в местах локальных разрушений (примыкание сооружения для спортзала и актового зала и примыкание главной входной группы к основному зданию). До восстановления дефектных участков наружных стен выполнить демонтаж плоских асбоцементных с наружной стены главной входной группы.

6. **Окна** – требуется замена деревянных оконных блоков с установкой новых подоконников и наружных отливов.

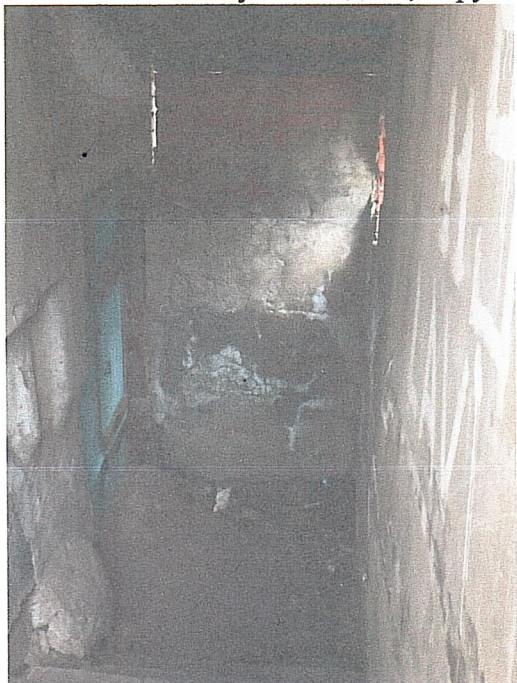
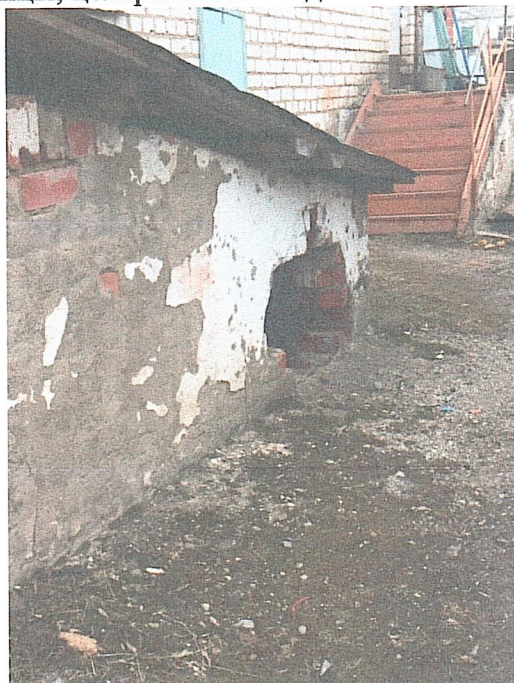
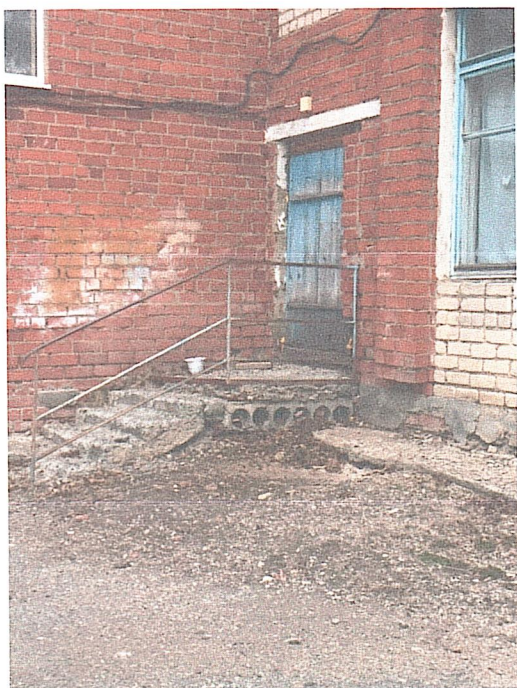
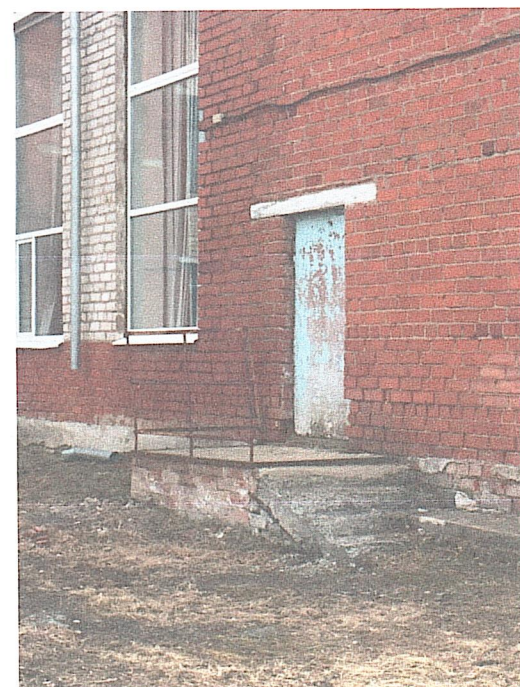
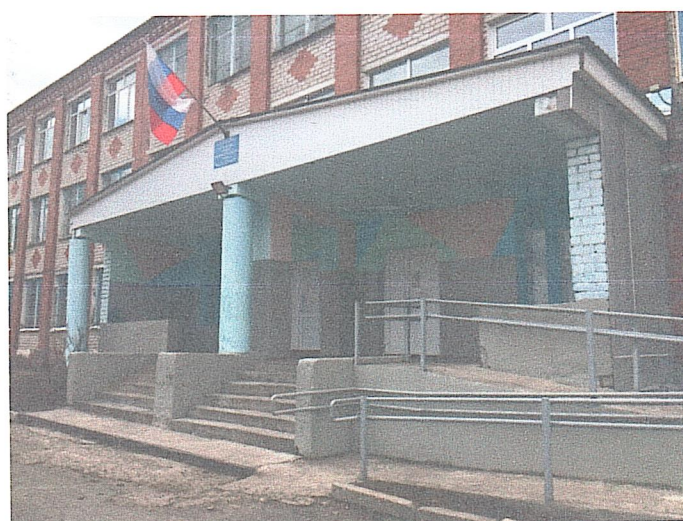
Спуск в подвал, наружные лестницы, центральный вход

Крыльца – крыльцо главного входа – бетонное с монолитными бетонными ступенями и бетонным пандусом. Покрытие крыльца и пандуса выполнено в бетонном исполнении и имеет дефекты в поверхностном слое; размер и уклон пандуса соответствует нормативным требованиям, ограждения в работоспособном состоянии, но не соответствуют нормативным требованиям по исполнению.

Крыльца запасных выходов – в неработоспособном состоянии за исключением запасного выхода из спортзала, отремонтированного в 2020 г., площадки крылец запасных выходов и навесы над ними либо отсутствуют, либо основательно разрушены; ограждения требуют замены. Запасной выход из мастерских 1-го этажа с торца здания выполнен с деревянными ступенями поверх разрушенных бетонных; бетонная монолитная площадка крыльца и кирпичные стены под ней полуразрушены; навес над крыльцом отсутствует.

Наружный спуск в подвал (запасной выход из помещений лыжной базы и тира) в ограниченно работоспособном состоянии – ступени полуразрушены, ограждения отсутствуют. Стены спуска в подвал отошли от наружной стены здания, имеют сквозные разрушения в кладке; покрытие спуска по металлическим трубам и бревнам находится в ограниченно работоспособном состоянии.

12. **Крыльца, спуски в подвал, наружные лестницы** - все крыльца, запасные выходы, спуски в подвал и наружные лестницы запасных выходов требуют ремонта, замены и устройства навесов. Исключение составляет отремонтированное крыльцо спортзала. Необходимо выполнить облицовку поверхностей крыльца и пандуса главной входной группы современными материалами с нормативными коэффициентом скольжения.

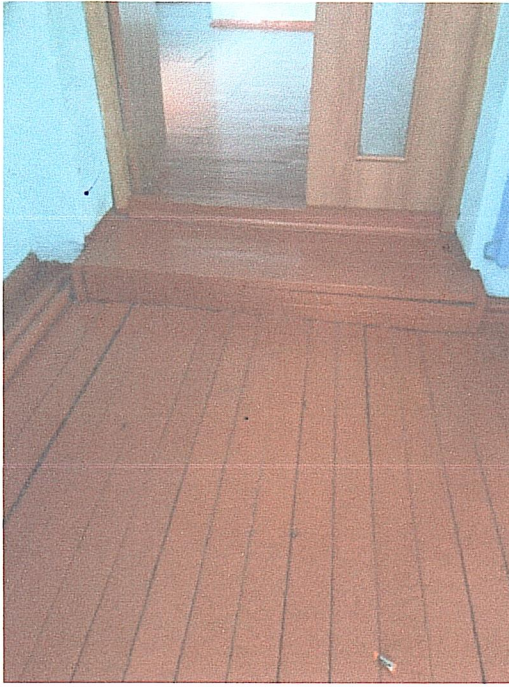
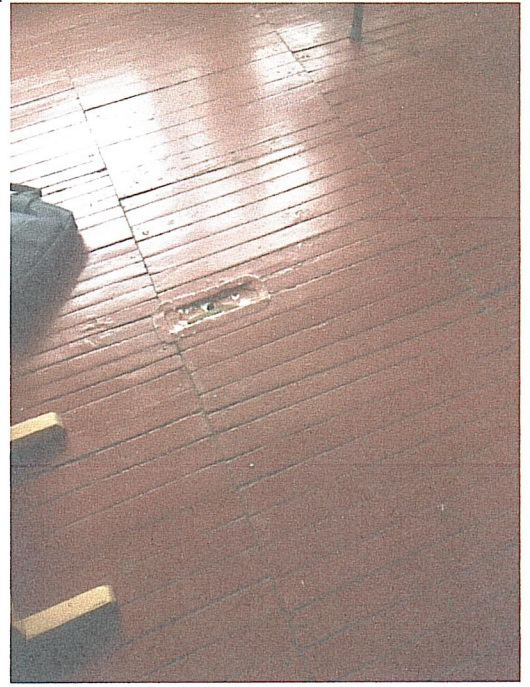
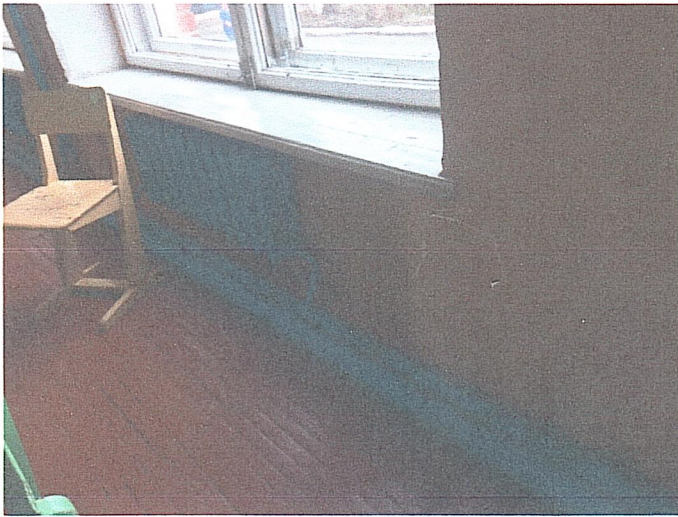
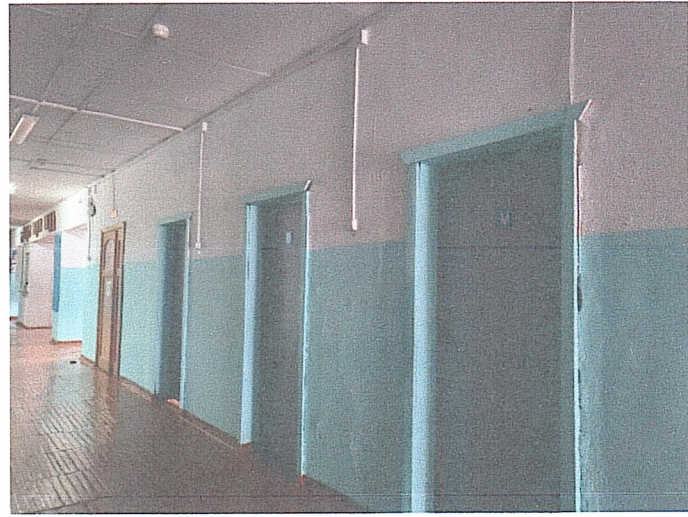
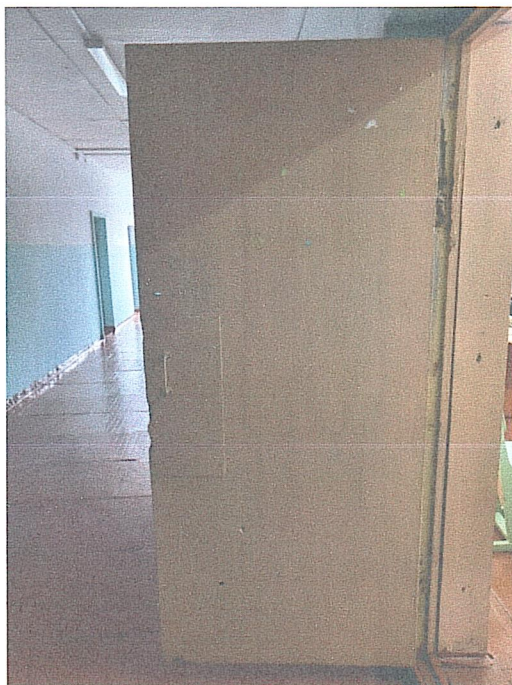
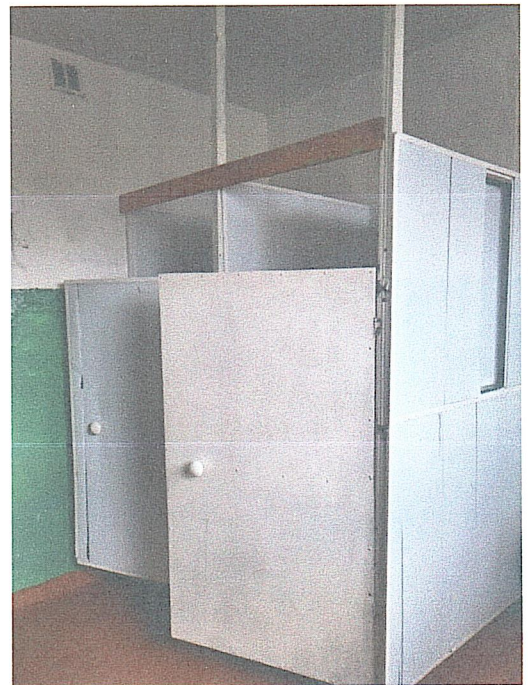
Полы, окна, двери, внутренняя отделка

Двери – входные двери главного входа – пластиковые в работоспособном состоянии; двери запасных выходов: деревянные дощатые, местами с обшивкой полотен металлическими неокрашенными листами и листами ДВП с множественными дефектами. Внутренние дверные блоки: деревянные дощатые с обшивкой фанерой, на лестничных клетках – деревянные филленчатые с остеклением. Большая часть дверей с перекосами коробок, трещинами в полотнах и пр. дефектами. Все двери окрашены масляными и лакокрасочными составами. Состояние большей части наружных дверей и всех внутренних дверей неработоспособное.

Полы - классные комнаты, спортивный и актовый залы, обеденный зал пищеблока, коридоры и холлы - деревянные щитовые по деревянным лагам (частично сгнившие); в лестничных клетках (площадки), санузлах и кухне - с покрытием метлахской плиткой; в тамбуре главной входной группы, в помещении лыжной базы и тира в подвале - бетонные; во всех технических помещениях подвала – утрамбованный грунт. Полы части помещений 1-го этажа, под которыми отсутствует подвал, выполнены по грунту: кирпичные столбики под лагами установлены на грунтовое основание, имеют значительную просадку, лаги полусгнившие, доски пола многократно окрашены масляными составами, имеют провалы, перепад высот в стыках, трещины. Полы 2-го и 3-го этажей также щитовые по деревянным лагам (частично сгнившие), дефекты аналогичные полам 1-го этажа. Полы по эвакуационным путям (коридоры) окрашены масляными красками в нарушении норм. Все полы находятся в ограниченно работоспособном состоянии.

Внутренняя отделка помещений – окраска и побелка стен и потолков по штукатурному слою и частично керамическая плитка в пищеблоке и санузлах; во всех помещениях – выявлено отшелушивание поверхностного слоя штукатурки, локальные обрушения и повсеместные выпучивания штукатурного слоя, дефекты в облицовочной плитке. В санузлах не организованы места посещения для ММГН; кабинки устроены из пластика кустарным способом и имеют множественные дефекты перегородок (разломы, перекося каркаса). Отделка во всех помещениях выполнена некачественно и морально устарела. Состояние отделки – неработоспособное.

7. **Двери наружные и внутренние** - требуется полная замена наружных и внутренних дверных блоков, за исключением дверей входной группы.

8. **Полы** – деревянные щитовые полы в обеденном зале, во всех классах и кабинетах заменить на полы с покрытием линолеумом по фанере с полным демонтажем дощатых щитовых полов и максимальной заменой лаг и полуразрушенных кирпичных столбиков. Покрытие полов в холлах, коридорах, пищеблоке, санузлах заменить на покрытие из керамогранита с добавлением, при необходимости, сухих облегченных выравнивающих смесей и бетонной стяжки для устройства всех полов на этаже в один уровень. В актовом зале и спортзале при проектировании предусмотреть устройство покрытий полов в соответствии с назначением помещений. Замену сгнивших деревянных лаг принять в объеме не менее 50%.

11. **Внутренняя отделка помещений** – отделка во всех помещениях требует 100%-й замены с учетом назначения помещений.

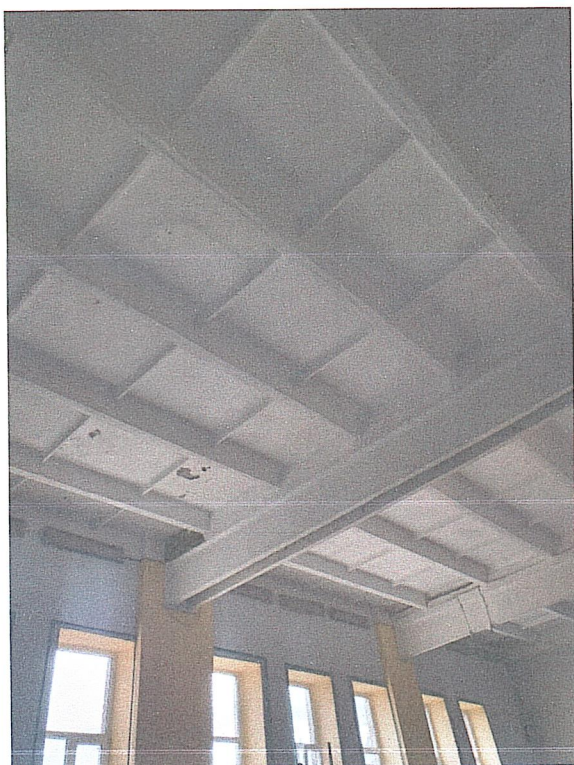
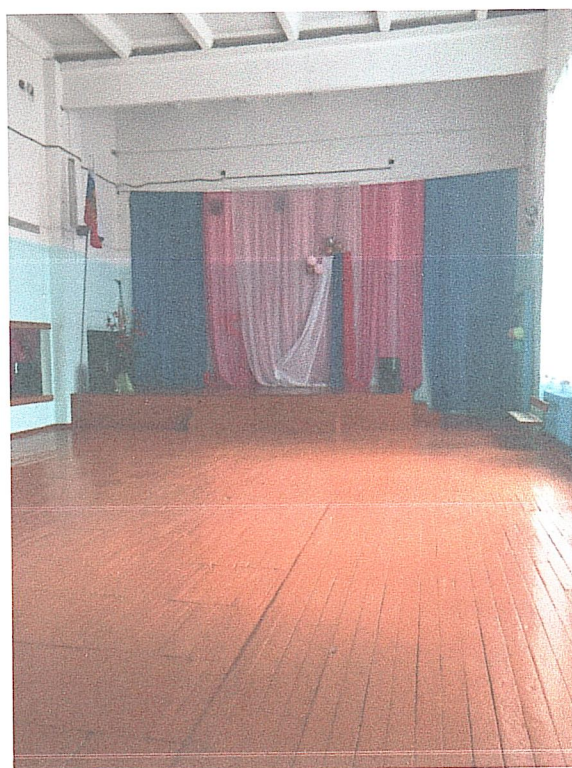
Спортзал, актовый зал

В спортзале и раздевальных – выполнен косметический ремонт в 2020 г., но состояние стен почти всех элементов (полы, стены, потолки, двери) неудовлетворительное.

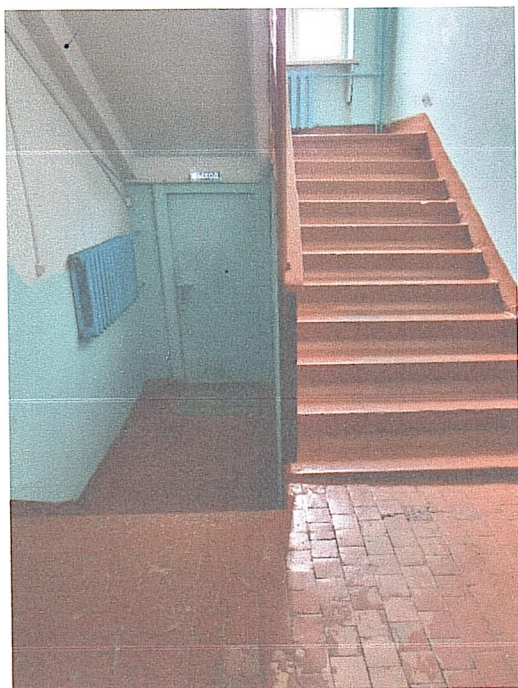
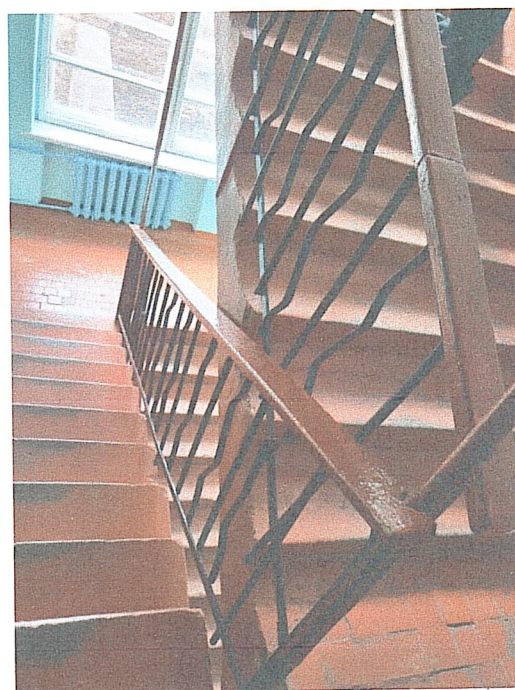
Лестничные клетки – сборные железобетонные площадки и марши - многократно окрашенные масляными красками (нарушение противопожарных норм по эвакуационным путям); ступени и площадки имеют выбоины в гранях ступеней и в поверхностном слое площадок; состояние - работоспособное. Металлические ограждения с деревянными поручнями многократно окрашенные, с перекосом стоек и трещинами в поручнях – устаревшие, состояние - неудовлетворительное.

9. **Лестничные клетки** – требуется устройство нового покрытия по площадкам и лестничным маршам и замена устаревших ограждений с деревянными поручнями.

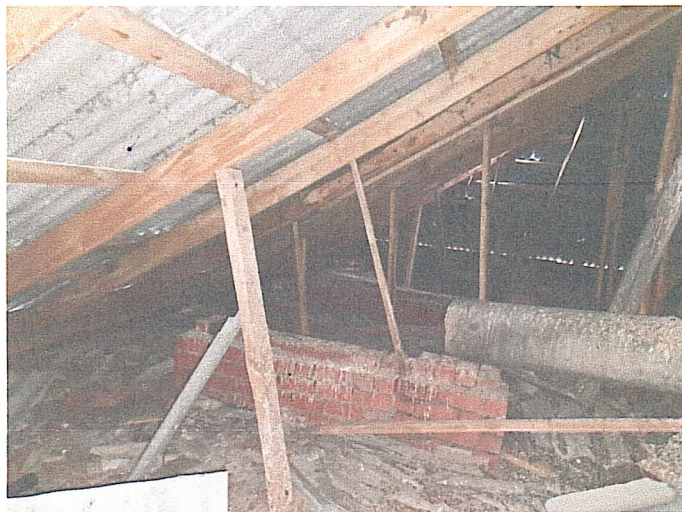
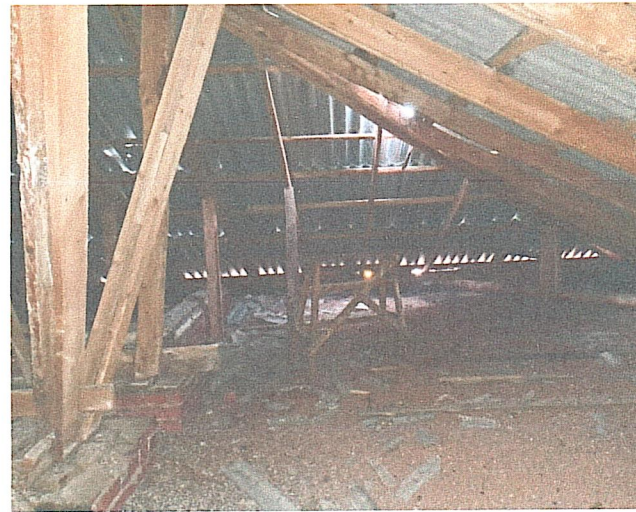
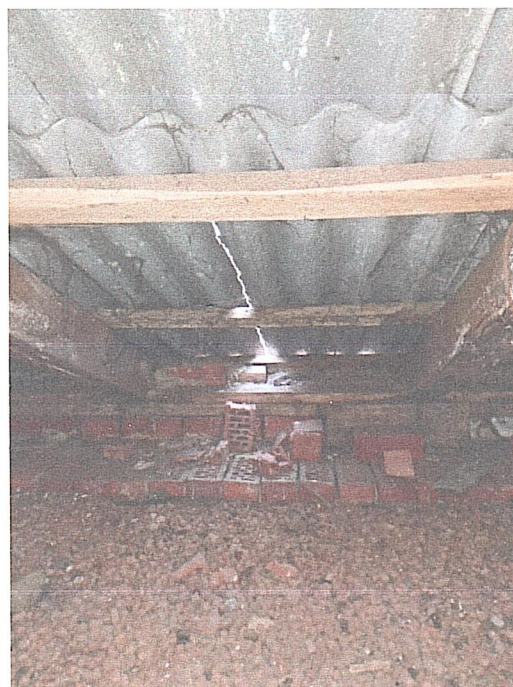
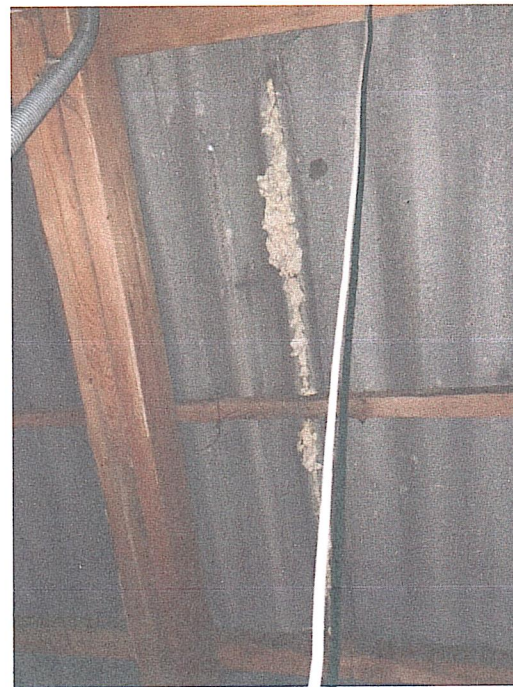
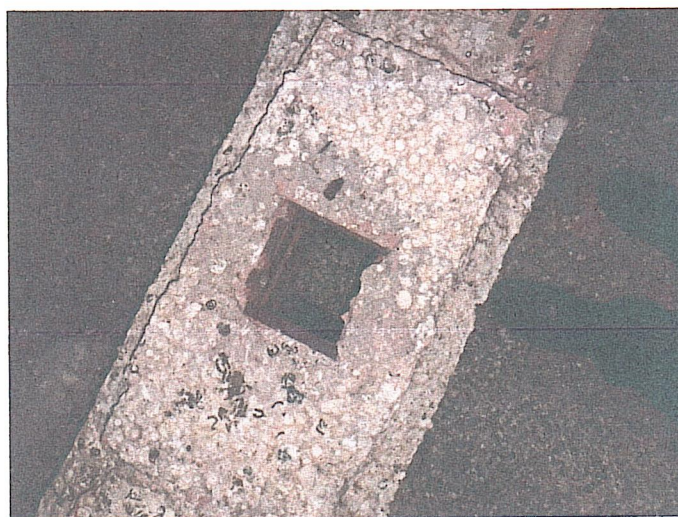
Чердачное пространство, стропильная система

Кровля – четырехскатная стропильная шатровой формы с покрытием волнистыми асбоцементными листами по деревянной обрешетке. Крыша над спортзалом и актовым залом – мягкая малоуклонная по ребристым плитам перекрытия с покрытием из рубероида, отремонтирована в 2020 г., – состояние работоспособное. Доступ в чердачное пространство школы организован через люк в перекрытии лестничной клетки по вертикальной металлической лестнице, люк деревянный, не соответствует нормативным пожарным требованиям.

Чердак - неветилируемый, слуховые окна отсутствуют. В качестве утеплителя чердачного перекрытия использован керамзит толщиной ~30 см, спрессовавшийся за время эксплуатации. Чердак захламлен строительным мусором. Стропильная система выполнена с нарушением: шаг и сечение элементов менее нормативных, выявлены следы кустарного ремонта стропильной системы с использованием разнородных материалов разной высоты и длины, установлены подпорки под стропильные элементы и обрешетку покрытия. Обработка антисептиками и антиперенами отсутствует. Вылет кровли выполнен по уступу карнизной кладки и составляет менее 20 см. Листы покрытия имеют множественные дефекты в виде сколов, трещин, разломов в местах примыкания друг к другу и следы ремонтов путем запенивания разломов. Состояние крыши ограничено работоспособное.

10. **Кровля** – требуется полная замена крыши над школой с заменой утеплителя, стропильной системы и элементов покрытия, а также устройство водосточной системы и элементов безопасности кровли на крышах школы, спортивного и актового залов и входной группы. Выполнить замену люка выхода в чердачное пространство на противопожарный.

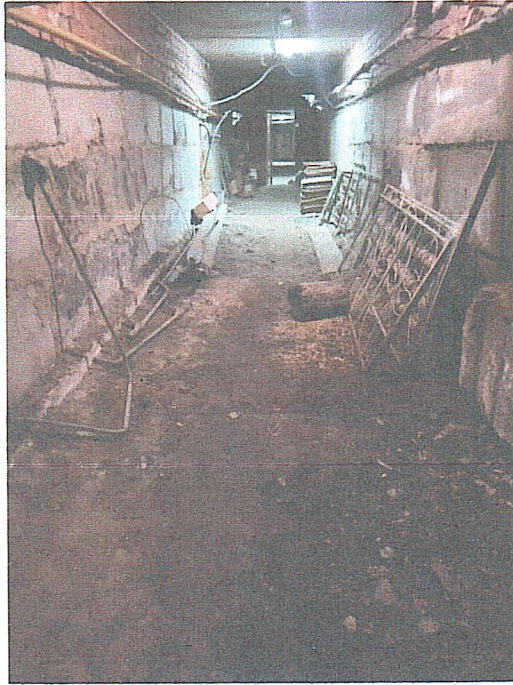
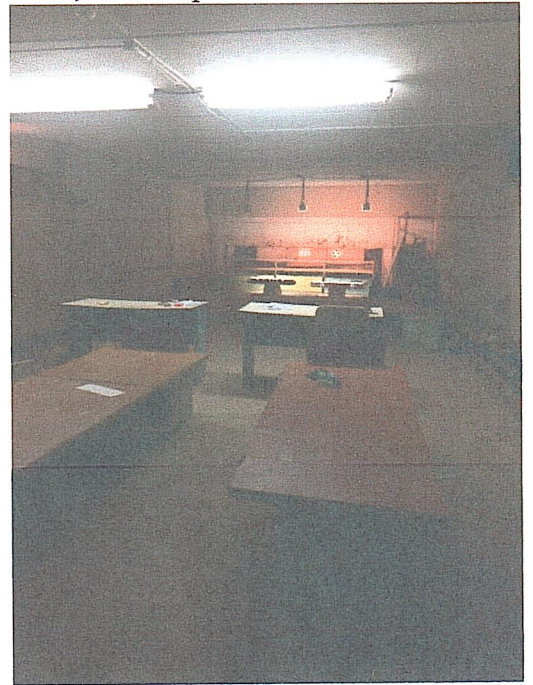
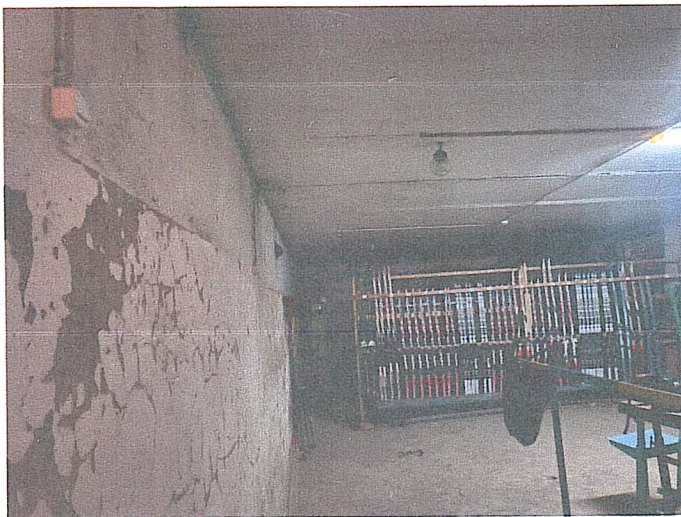
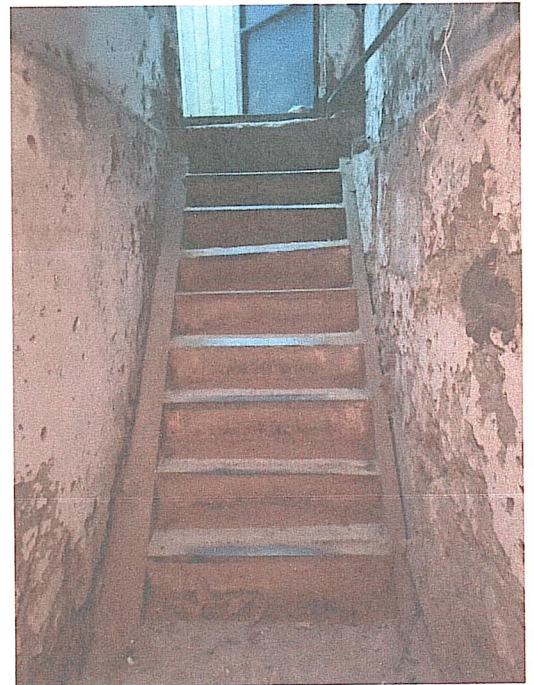
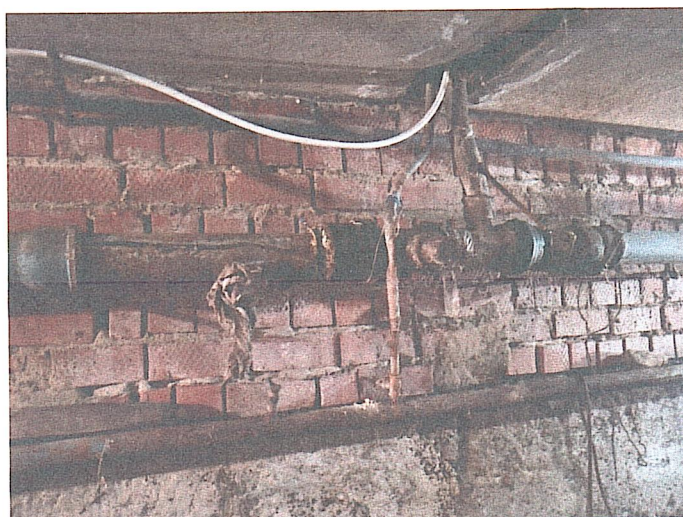
Подвал, узлы учета тепла и ХВС, инженерные сети

Отопление – заменено в 2017 г., находится в работоспособном состоянии; разводка от узла учета в подвале, установленного в 2015 г., выполнена трубопроводами из гладких стальных электросварных труб; разводка к отопительным приборам из стальных водогазопроводных труб; отопительные приборы – чугунные радиаторы. Промывка системы с момента ремонта не производилась.

Водоснабжение – централизованное из поселковых магистральных сетей хозяйственно-бытового водоснабжения. Узел учета воды расположен в подвальном этаже в 2015 г. Подводки к сантехприборам выполнены разнородными трубопроводами; сантехприборы и арматура находятся в ограниченно работоспособном состоянии. Часть сантехприборов, трубопроводов и арматуры была заменена собственными силами сотрудников в процессе текущих ремонтов. Вся система водоснабжения находится в ограниченно работоспособном состоянии. Трубопроводы находятся в ограниченно работоспособном состоянии, имеются дефекты труб со следами ремонтных работ.

Канализация – внутренние сети из чугунных и пластмассовых канализационных труб по большей части находятся в ограниченно работоспособном состоянии. Разводка сетей канализации выполнена частично открытым способом – над полом, часть трубопроводов замурована в полы. Все трубопроводы канализации подлежат замене. Сантехприборы (умывальники, мойки, унитазы и пр.) находятся в ограниченно работоспособном и частично в нерабочем состоянии. Магистральная разводка сетей канализации по подвалу выполнена из чугунных труб разных диаметров с минимальным уклоном; выявлены следы многочисленных ремонтов с заделкой

трещин труб пеной, заплатами из металлических и пластиковых листов и обмоткой стыков труб разнородными материалами. Присутствуют следы протечек канализации и подпорок трубопроводов в местах провисов. По большей части, система канализации находится в ограничено работоспособном, а местами – в аварийном состоянии.

Отопление – требуется выполнить промывку системы отопления и покраску трубопроводов и радиаторов.

Водоснабжение – все трубопроводы, арматура и оборудование сетей ХВС и ГВС подлежат полной замене.

Канализация – все трубопроводы канализации, сантехприборы (умывальники, мойки, унитазы и пр.) подлежат полной замене. Также требуется замена выгребов на новый водонепроницаемый выгреб с расчетным объемом.
