АКТ № 009 от 17 апреля 2023 г.

технического осмотра объекта

Техническую документацию на капитальный ремонт в здании МАОУ «Бугалышская СОШ», расположенном по адресу: Свердловская область, Красноуфимский район, село Средний Бугалыш, ул. Ленина, д. 5. Кадастровый номер: 66:14:4401001:396.

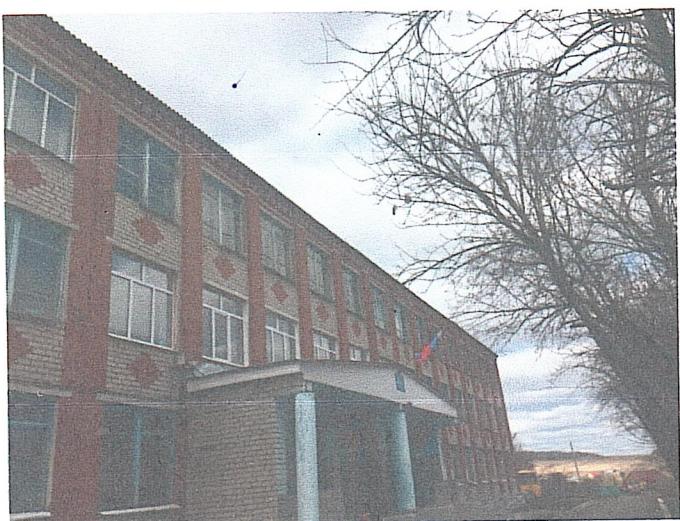
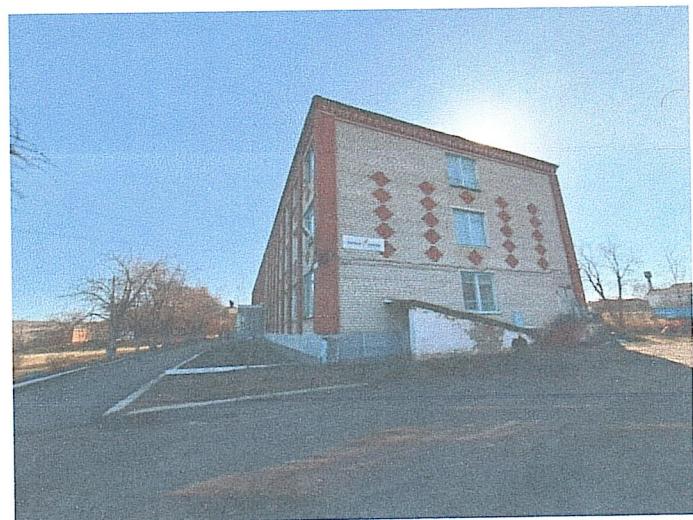
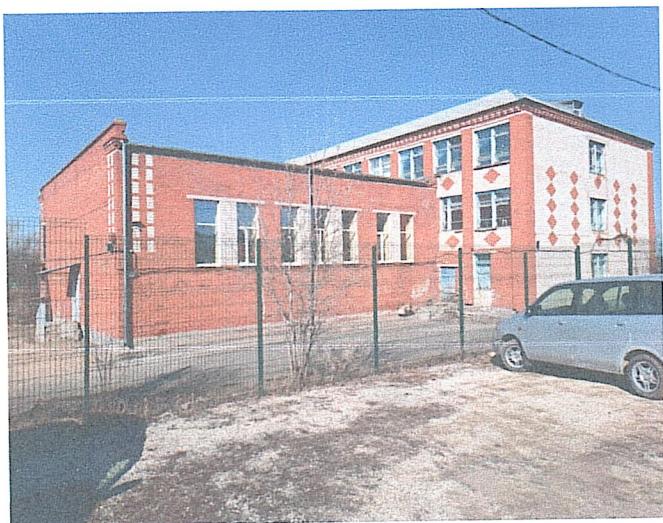
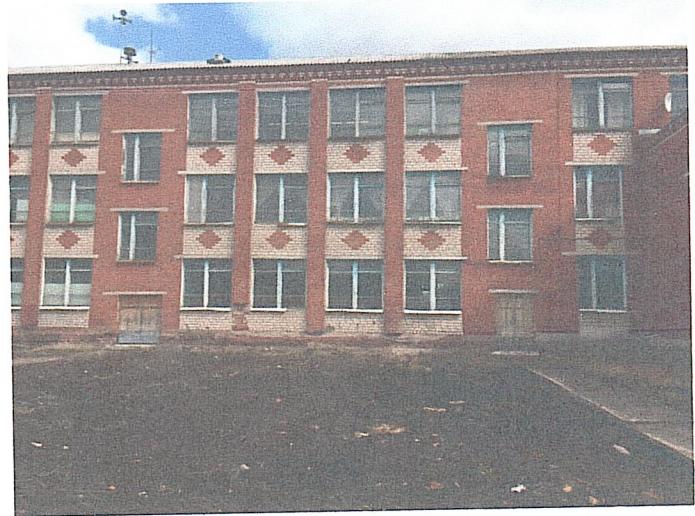
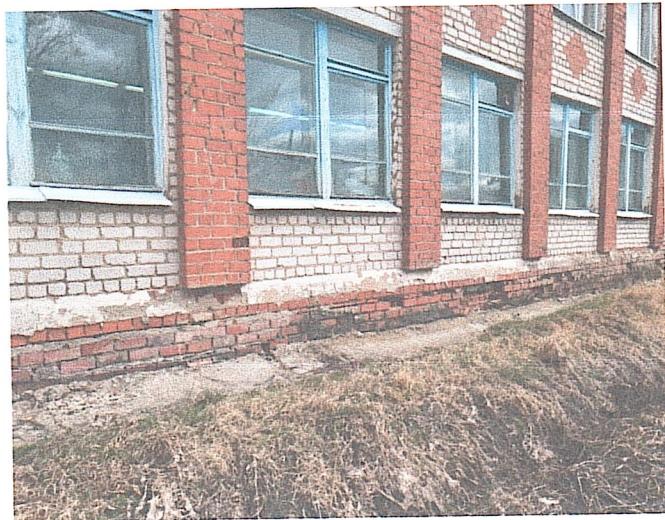
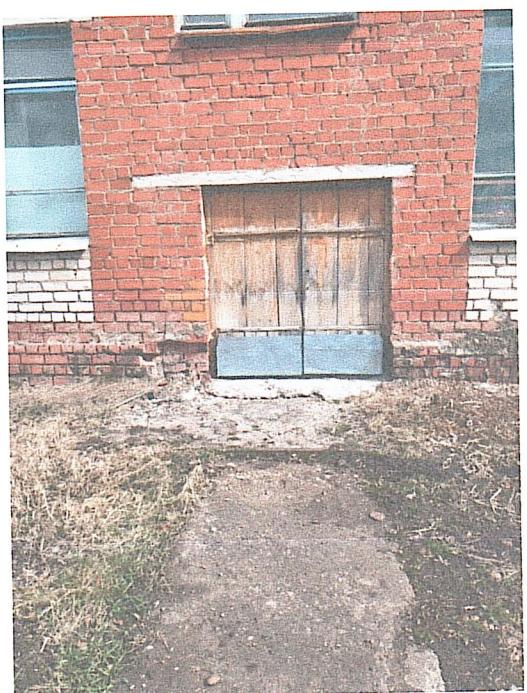
Фасады, цоколь, отмостка, окна

Отмостка – по периметру здания имеется бетонная отмостка, которая на момент осмотра имеет множественные дефекты: отхождение от стен, разрушения поверхностного бетонного слоя, трещины и разломы. Состояние ограничено работоспособное.

Цоколь – оштукатурен и побелен; штукатурка повсеместно обрушина; выявлены значительные разрушения наружной версты кирпичей, местами – выкрашивание и разрушение облицовочного слоя кирпича; повсеместное увлажнение на всю высоту цоколя. Часть цоколя со стороны главного фасада отремонтирована собственными силами сотрудников школы путем обшивки цоколя плоским асбокементным листом, верхняя выступающая часть не имеет отливов и подвержена замачиванию. Состояние ограничено работоспособное и неработоспособное.

Наружные и внутренние стены – наружные стены здания из кирпича толщиной 640 мм, внутренние - 380 мм. Фасады выполнены с облицовкой белым силикатным кирпичом со вставками из красного глиняного кирпича с расшивкой швов. Местами выявлены обрушения наружного слоя кирпичной кладки под оконными проемами, в стыках зданий (примыкание спортзала и примыкание входной группы к основному зданию), по периметру наружных дверных проемов и местами в карнизной части стен. Одна из стен входной группы для защиты от намокания и разрушения облицована плоским асбокерамическим листом - стояние облицовки неудовлетворительное.

Окна – частично деревянные, частично из ПВХ профиля с двухкамерным стеклопакетом. Деревянные окна не соответствуют требованиям по энергоэффективности, имеют множественные дефекты рам и подоконников, запорной арматуры, остекления, наружные отливы местами отсутствуют. Состояние деревянных окон - неработоспособное, пластиковых окон - работоспособное.

1. **Фундамент** – по данным техпаспорта БТИ - состояние работоспособное.
2. **Отмостка** – требуется устройство новой бетонной отмостки по периметру здания из смесей заводского изготовления.
3. **Цоколь** – требуется выполнить демонтаж плоских асбоцементных листов по части главного фасада здания и выполнить отделку цоколя по периметру здания на всю высоту. Материалы по отделке цоколя – при разработке проекта на капитальный ремонт.
4. **Стены** –

Наружная отделка стен – необходимо восстановление кирпичной кладки стен в карнизной и подоконной части стен и в местах локальных разрушений (примыкание сооружения для спортзала и актового зала и примыкание главной входной группы к основному зданию). До восстановления дефектных участков наружных стен выполнить демонтаж плоских асбоцементных с наружной стены главной входной группы.

6. Окна – требуется замена деревянных оконных блоков с установкой новых подоконников и наружных отливов.

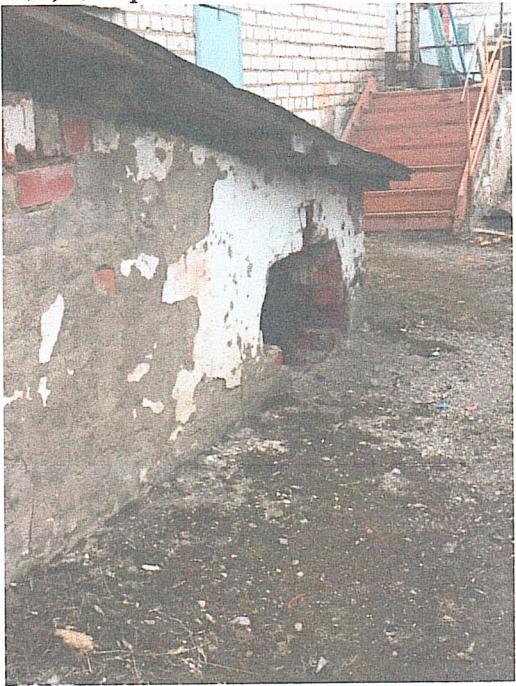
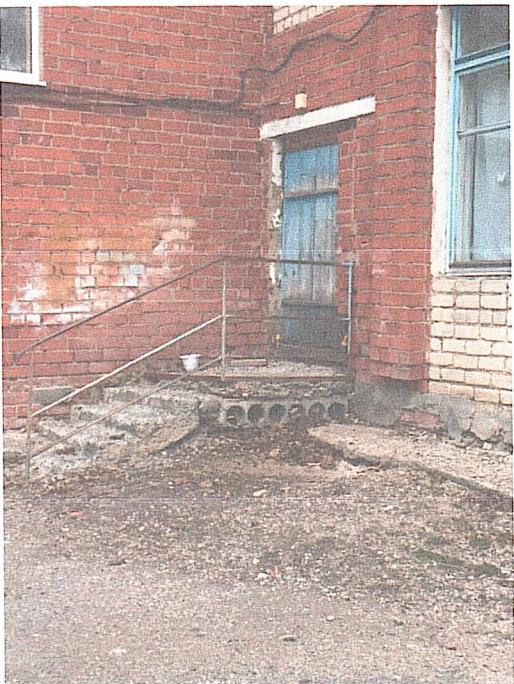
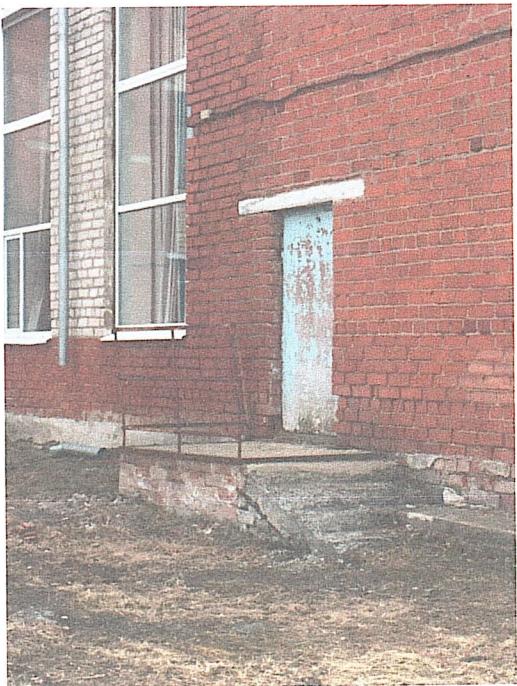
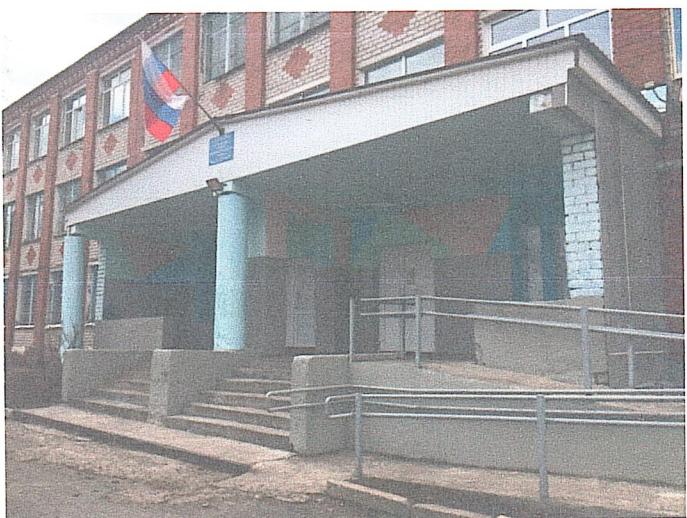
Спуск в подвал, наружные лестницы, центральный вход

Крыльца – крыльцо главного входа – бетонное с монолитными бетонными ступенями и бетонным пандусом. Покрытие крыльца и пандуса выполнено в бетонном исполнении и имеет дефекты в поверхностном слое; размер и уклон пандуса соответствует нормативным требованиям, ограждения в работоспособном состоянии, но не соответствуют нормативным требованиям по исполнению.

Крыльца запасных выходов – в неработоспособном состоянии за исключением запасного выхода из спортзала, отремонтированного в 2020 г., площадки крылец запасных выходов и навесы над ними либо отсутствуют, либо основательно разрушены; ограждения требуют замены. Запасной выход из мастерских 1-го этажа с торца здания выполнен с деревянными ступенями поверх разрушенных бетонных; бетонная монолитная площадка крыльца и кирпичные стены под ней полуразрушены; навес над крыльцом отсутствует.

Наружный спуск в подвал (запасной выход из помещений лыжной базы и тира) в ограниченно работоспособном состоянии – ступени полуразрушены, ограждения отсутствуют. Стены спуска в подвал отошли от наружной стены здания, имеют сквозные разрушения в кладке; покрытие спуска по металлическим трубам и бревнам находится в ограниченно работоспособном состоянии.

12. Крыльца, спуски в подвал, наружные лестницы - все крыльца, запасные выходы, спуски в подвал и наружные лестницы запасных выходов требуют ремонта, замены и устройства навесов. Исключение составляет отремонтированное крыльцо спортзала. Необходимо выполнить облицовку поверхностей крыльца и пандуса главной входной группы современными материалами с нормативными коэффициентом скольжения.

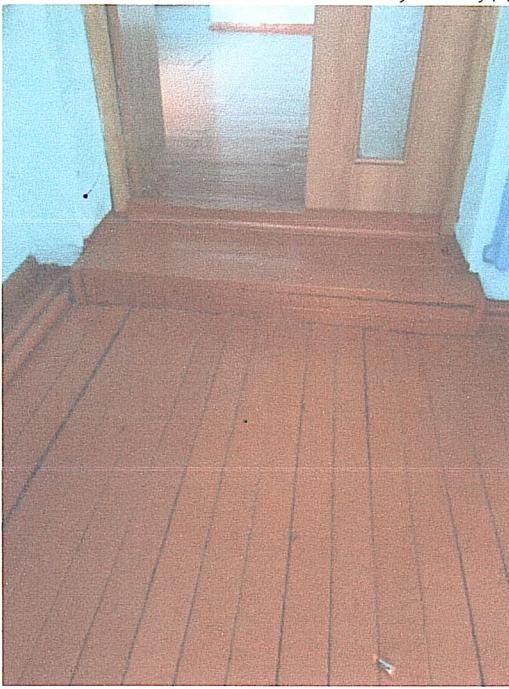
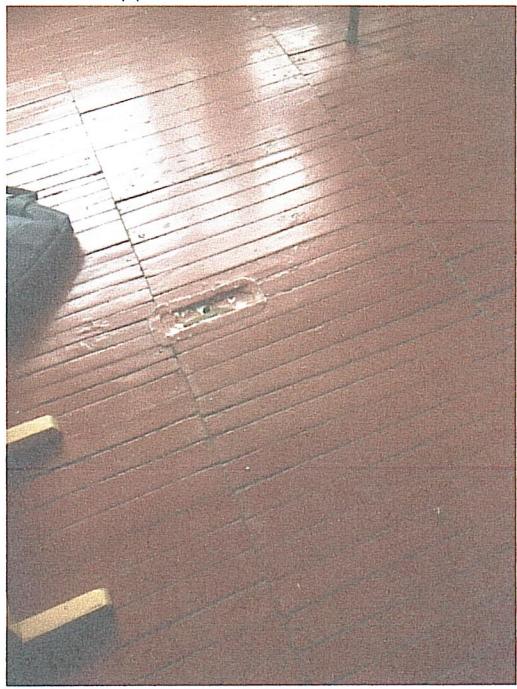
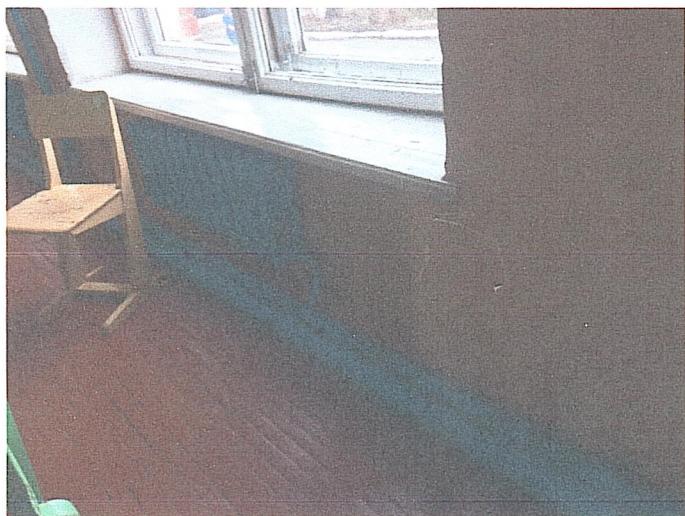
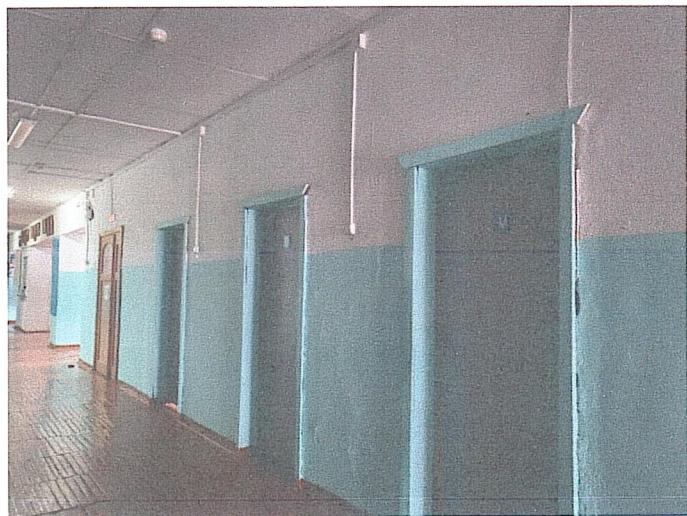
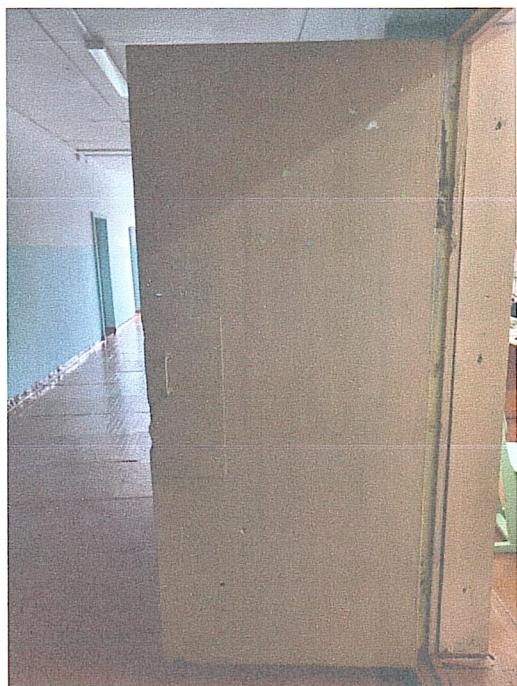
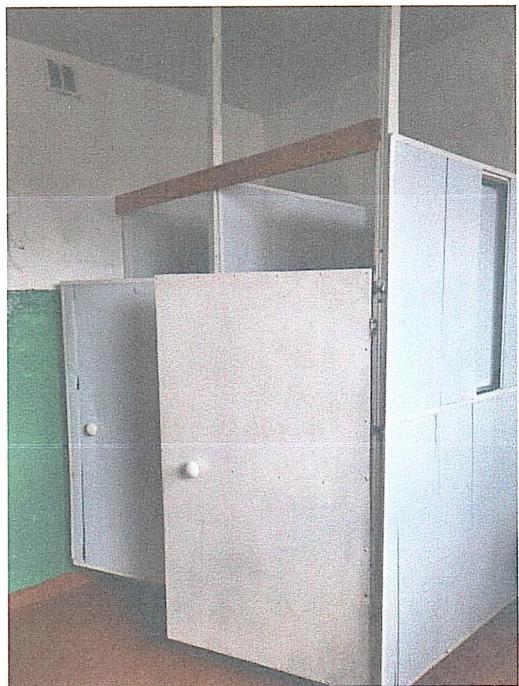
Полы, окна, двери, внутренняя отделка

Двери – входные двери главного входа – пластиковые в работоспособном состоянии; двери запасных выходов: деревянные дощатые, местами с обшивкой полотен металлическими неокрашенными листами и листами ДВП с множественными дефектами. Внутренние дверные блоки: деревянные дощатые с обшивкой фанерой, на лестничных клетках – деревянные филенчатые с остеклением. Большая часть дверей с перекосами коробок, трещинами в полотнах и пр. дефектами. Все двери окрашены масляными и лакокрасочными составами. Состояние большей части наружных дверей и всех внутренних дверей неработоспособное.

Полы - классные комнаты, спортивный и актовый залы, обеденный зал пищеблока, коридоры и холлы - деревянные щитовые по деревянным лагам (частично сгнившие); в лестничных клетках (площадки), санузлах и кухне - с покрытием метлахской плиткой; в тамбуре главной входной группы, в помещении лыжной базы и тира в подвале - бетонные; во всех технических помещениях подвала – утрамбованный грунт. Полы части помещений 1-го этажа, под которыми отсутствует подвал, выполнены по грунту: кирпичные столбики под лагами установлены на грунтовое основание, имеют значительную просадку, лаги полусгнившие, доски пола многократно окрашены масляными составами, имеют провалы, перепад высот в стыках, трещины. Полы 2-го и 3-го этажей также щитовые по деревянным лагам (частично сгнившие), дефекты аналогичные полам 1-го этажа. Полы по эвакуационным путям (коридоры) окрашены масляными красками в нарушении норм. Все полы находятся в ограниченно работоспособном состоянии.

Внутренняя отделка помещений – окраска и побелка стен и потолков по штукатурному слою и частично керамическая плитка в пищеблоке и санузлах; во всех помещениях – выявлено отшелушивание поверхностного слоя штукатурки, локальные обрушения и повсеместные выпучивания штукатурного слоя, дефекты в облицовочной плитке. В санузлах не организованы места посещения для ММГН; кабинки устроены из пластика кустарным способом и имеют множественные дефекты перегородок (разломы, перекос каркаса). Отделка во всех помещениях выполнена некачественно и морально устарела. Состояние отделки – неработоспособное.

7. Двери наружные и внутренние - требуется полная замена наружных и внутренних дверных блоков, за исключением дверей входной группы.

8. Полы – деревянные щитовые полы в обеденном зале; во всех классах и кабинетах заменить на полы с покрытием линолеумом по фанере с полным демонтажем дощатых щитовых полов и максимальной заменой лаг и полуразрушенных кирпичных столбиков. Покрытие полов в холлах, коридорах, пищеблоке, санузлах заменить на покрытие из керамогранита с добавлением, при необходимости, сухих облегченных выравнивающих смесей и бетонной стяжки для устройства всех полов на этаже в один уровень. В актовом зале и спортзале при проектировании предусмотреть устройство покрытий полов в соответствии с назначением помещений. Замену склонивших деревянных лаг принять в объеме не менее 50%.

11. Внутренняя отделка помещений – отделка во всех помещениях требует 100%-й замены с учетом назначения помещений.

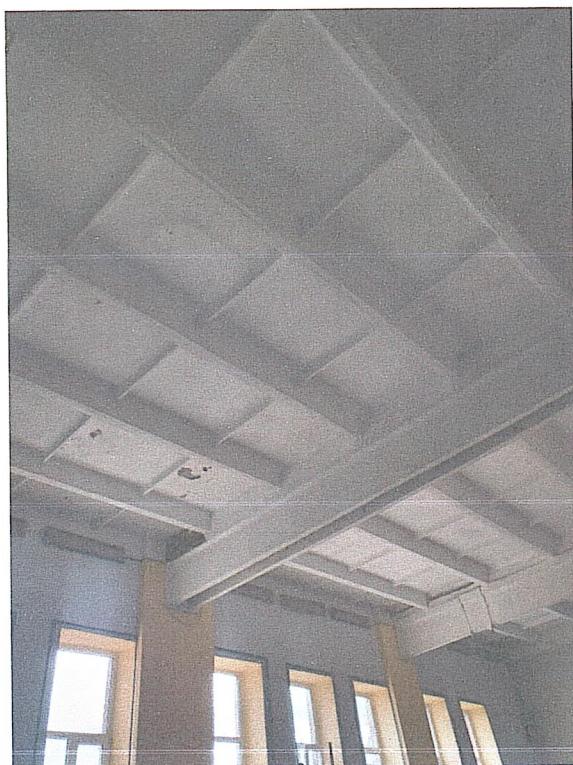
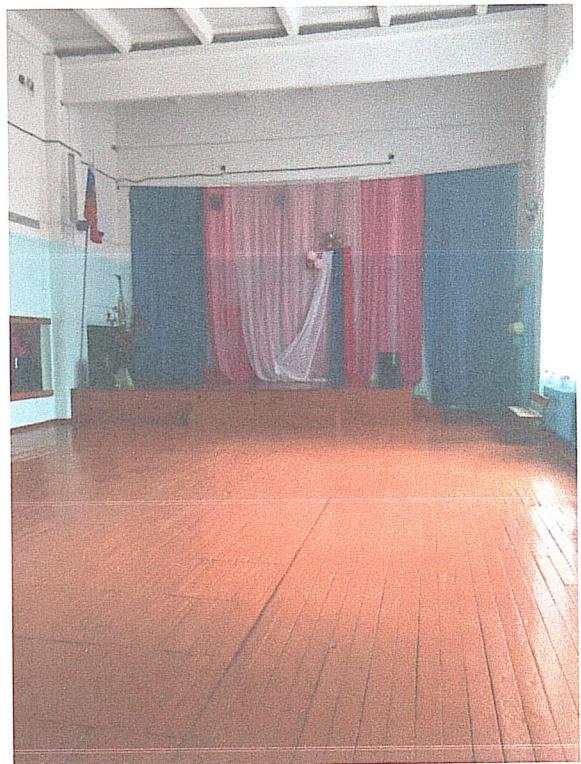
Спортивный зал, актовый зал

В спортзале и раздевальных – выполнен косметический ремонт в 2020 г., но состояние стен почти всех элементов (полы, стены, потолки, двери) неудовлетворительное.

Перекрытия – междуэтажные перекрытия и покрытия здания выполнено ж/б пустотными плитами типа ПК – состояние работоспособное. Покрытие спортзала и актового зала выполнено ребристыми плитами типа ПКЖ, уложенными на стропильные ж/б балки - состояние работоспособное.

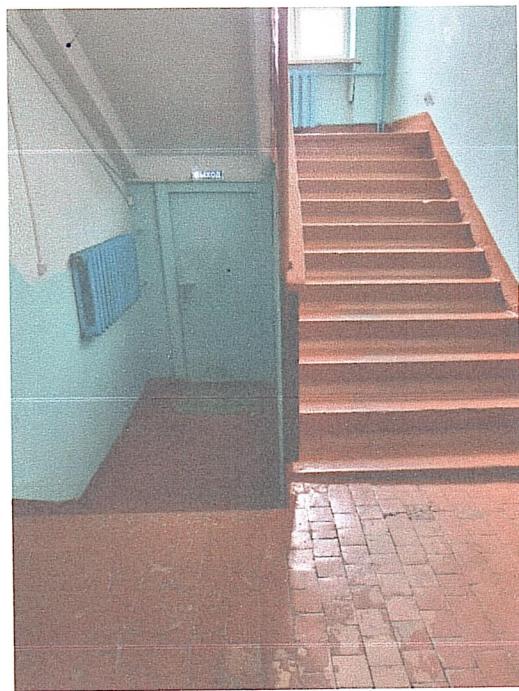
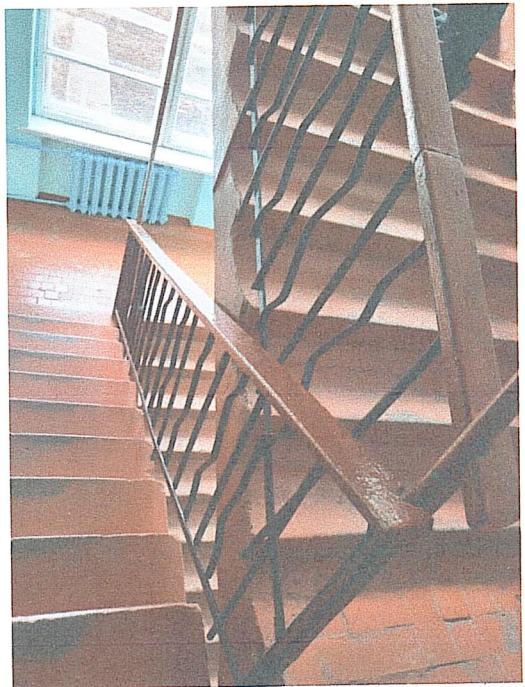
Лестничные клетки – сборные железобетонные площадки и марши - многократно окрашенные масляными красками (нарушение противопожарных норм по эвакуационным путям); ступени и площадки имеют выбоины в гранях ступеней и в поверхностном слое площадок; состояние - работоспособное. Металлические ограждения с деревянными поручнями многократно окрашенные, с перекосом стоек и трещинами в поручнях – устаревшие, состояние - неудовлетворительное.

9. Лестничные клетки – требуется устройство нового покрытия по площадкам и лестничным маршам и замена устаревших ограждений с деревянными поручнями.

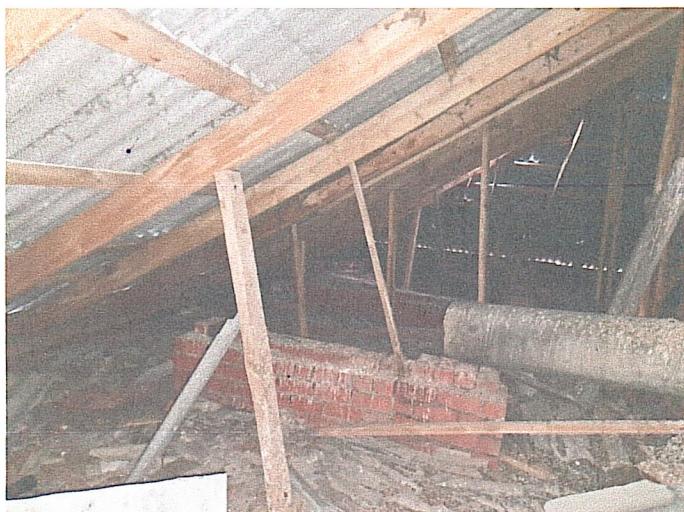
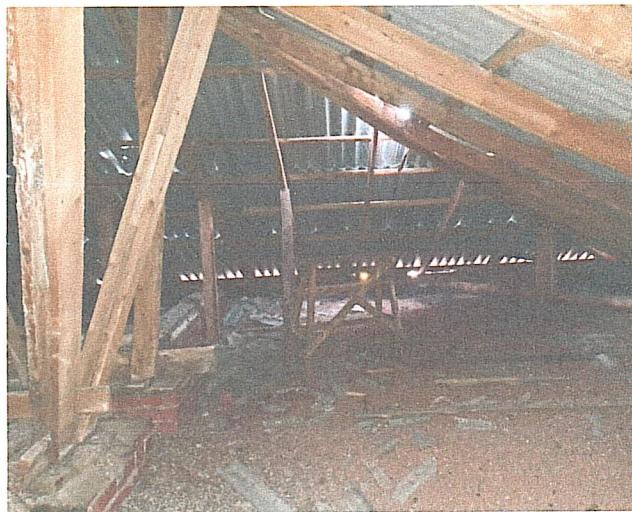
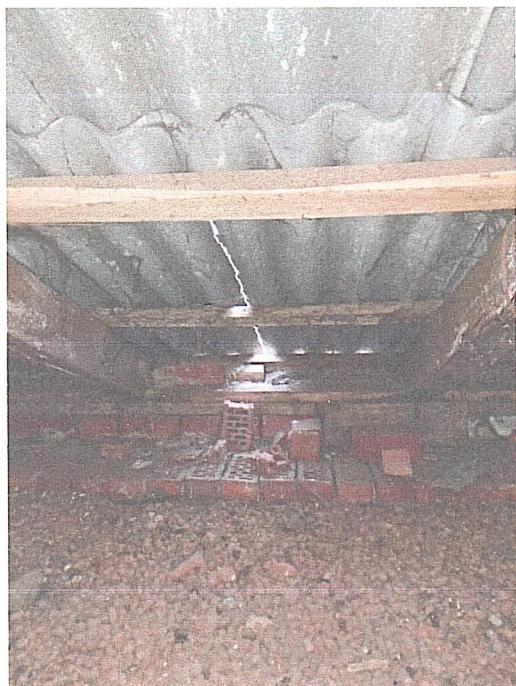
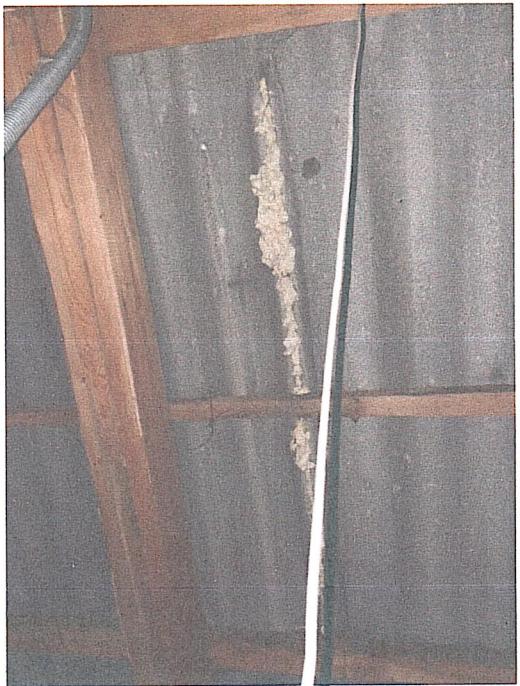
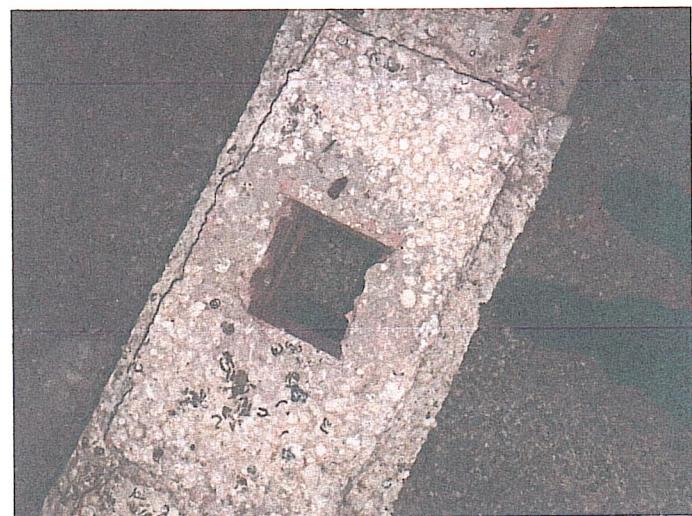
Чердачное пространство, стропильная система

Кровля – четырехскатная стропильная шатровой формы с покрытием волнистыми асбокерамическими листами по деревянной обрешетке. Крыша над спортзалом и актовым залом – мягкая малоуклонная по ребристым плитам перекрытия с покрытием из рубероида, отремонтирована в 2020 г., – состояние работоспособное. Доступ в чердачное пространство школы организован через люк в перекрытии лестничной клетки по вертикальной металлической лестнице, люк деревянный, не соответствует нормативным пожарным требованиям.

Чердак - невентилируемый, слуховые окна отсутствуют. В качестве утеплителя чердачного перекрытия использован керамзит толщиной ~30 см, спрессовавшийся за время эксплуатации. Чердак захламлен строительным мусором. Стропильная система выполнена с нарушением: шаг и сечение элементов менее нормативных, выявлены следы кустарного ремонта стропильной системы с использованием разнородных материалов разной высоты и длины, установлены подпорки под стропильные элементы и обрешетку покрытия. Обработка антисептиками и антиперенами отсутствует. Вылет кровли выполнен по уступу карнизной кладки и составляет менее 20 см. Листы покрытия имеют множественные дефекты в виде сколов, трещин, разломов в местах примыкания друг к другу и следы ремонтов путем запенивания разломов. Состояние крыши ограниченно работоспособное.

10. Кровля – требуется полная замена крыши над школой с заменой утеплителя, стропильной системы и элементов покрытия, а также устройство водосточной системы и элементов безопасности кровли на крышах школы, спортивного и актового залов и входной группы. Выполнить замену люка выхода в чердачное пространство на противопожарный.

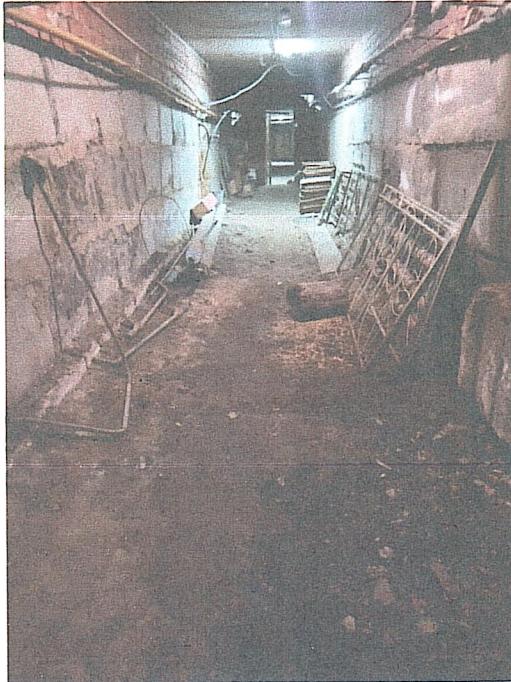
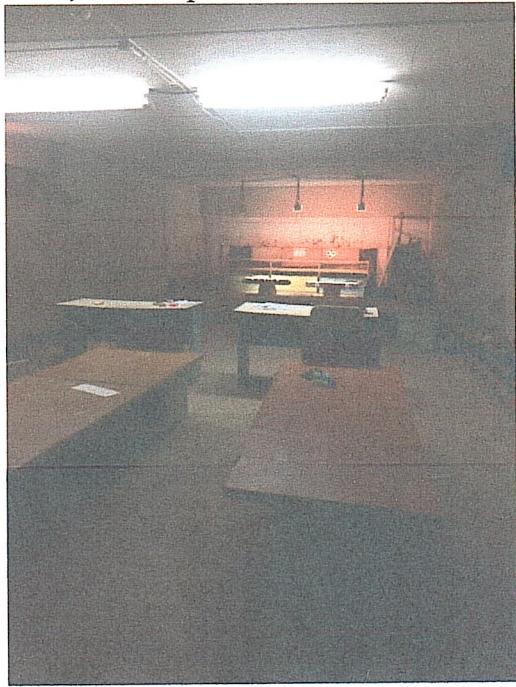
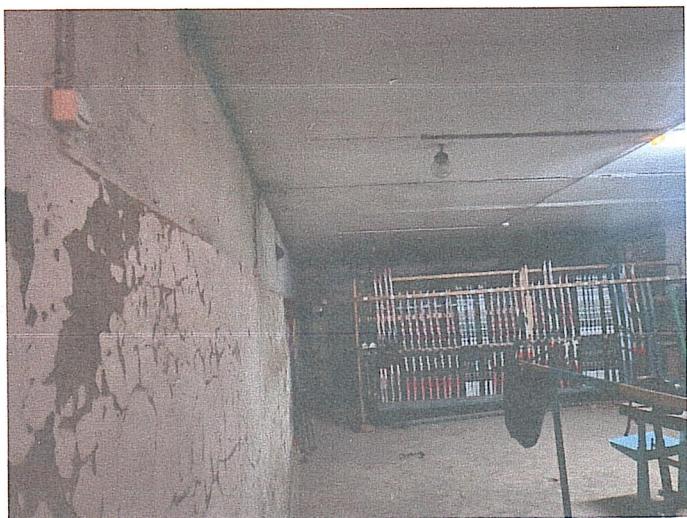
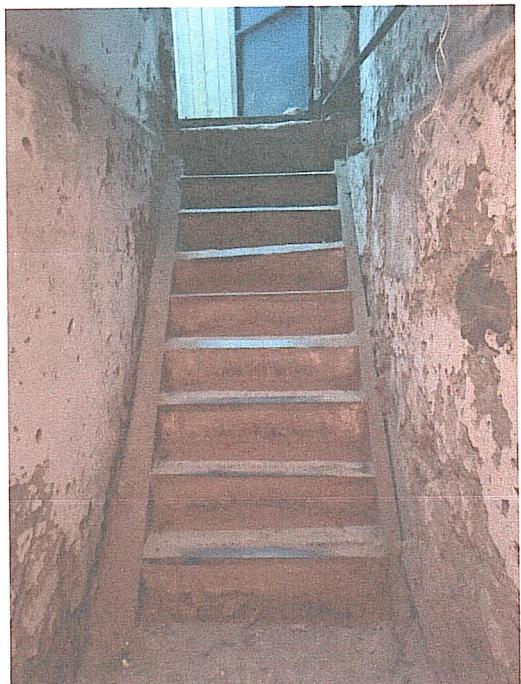
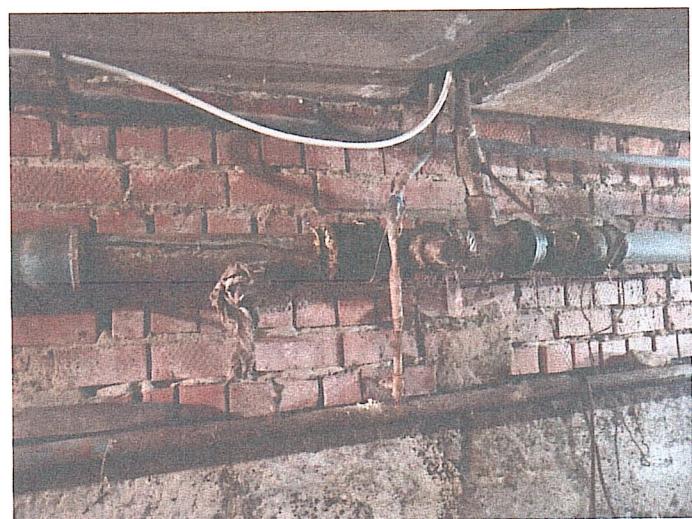
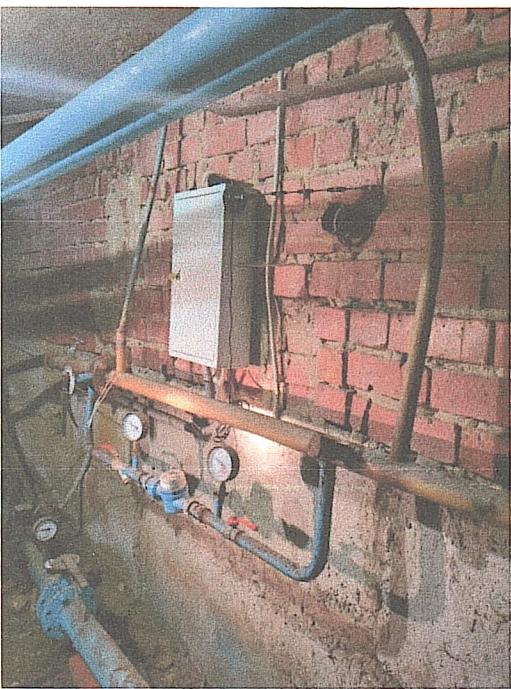
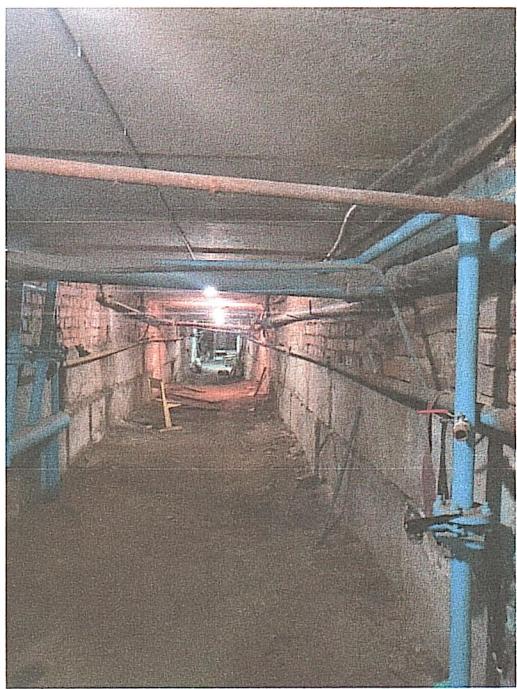
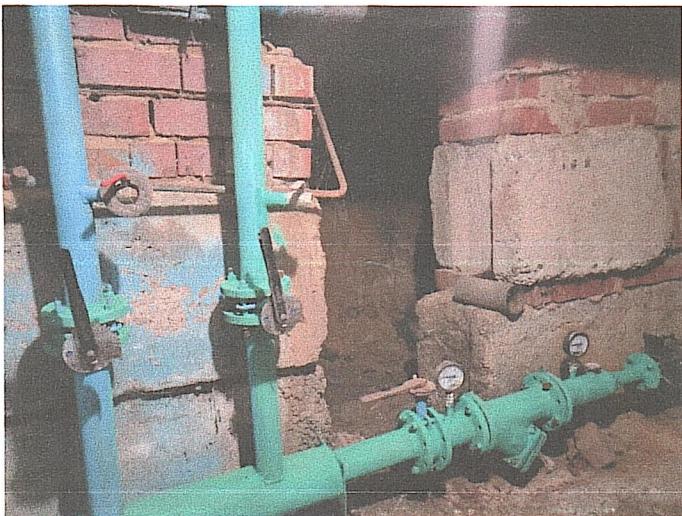
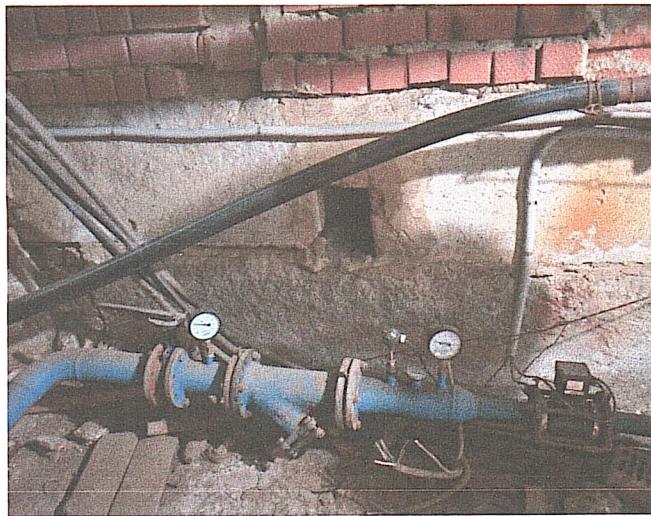
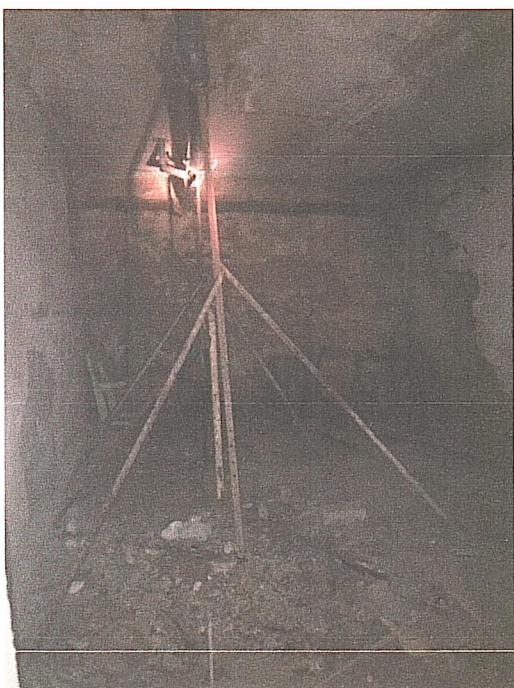
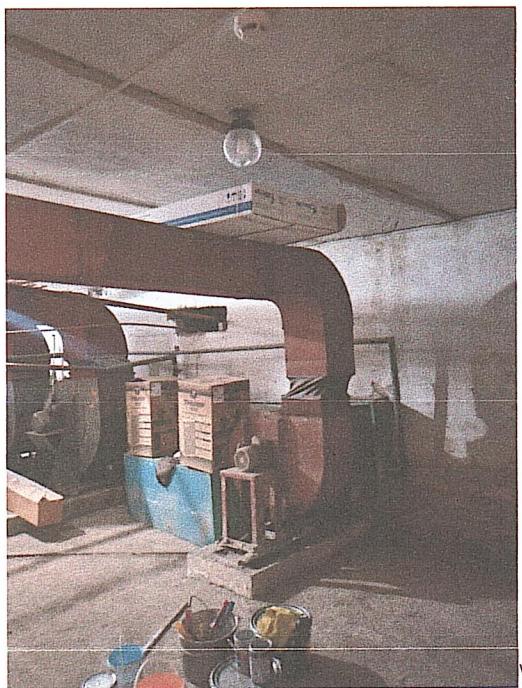
Подвал, узлы учета тепла и ХВС, инженерные сети

Отопление – заменено в 2017 г., находится в работоспособном состоянии; разводка от узла учета в подвале, установленного в 2015 г., выполнена трубопроводами из гладких стальных электросварных труб; разводка к отопительным приборам из стальных водогазопроводных труб; отопительные приборы – чугунные радиаторы. Промывка системы с момента ремонта не производилась.

Водоснабжение – централизованное из поселковых магистральных сетей хозяйствственно-бытового водоснабжения. Узел учета воды расположен в подвальном этаже в 2015 г. Подводки к сантехприборам выполнены разнородными трубопроводами; сантехприборы и арматура находятся в ограниченно работоспособном состоянии. Часть сантехприборов, трубопроводов и арматуры была заменена собственными силами сотрудников в процессе текущих ремонтов. Вся система водоснабжения находится в ограниченно работоспособном состоянии. Трубопроводы находятся в ограниченно работоспособном состоянии, имеются дефекты труб со следами ремонтных работ.

Канализация – внутренние сети из чугунных и пластмассовых канализационных труб по большей части находятся в ограниченно работоспособном состоянии. Разводка сетей канализации выполнена частично открытым способом – над полом, часть трубопроводов замурована в полы. Все трубопроводы канализации подлежат замене. Сантехприборы (умывальники, мойки, унитазы и пр.) находятся в ограниченно работоспособном и частично в нерабочем состоянии. Магистральная разводка сетей канализации по подвалу выполнена из чугунных труб разных диаметров с минимальным уклоном; выявлены следы многочисленных ремонтов с заделкой

трещин труб пеной, заплатами из металлических и пластиковых листов и обмоткой стыков труб разнородными материалами. Присутствуют следы протечек канализации и подпорок трубопроводов в местах провисов. По большей части, система канализации находится в ограничено работоспособном, а местами – в аварийном состоянии.

Отопление – требуется выполнить промывку системы отопления и покраску трубопроводов и радиаторов.

Водоснабжение – все трубопроводы, арматура и оборудование сетей ХВС и ГВС подлежат полной замене.

Канализация – все трубопроводы канализации, сантехприборы (умывальники, мойки, унитазы и пр.) подлежат полной замене. Также требуется замена выгреба на новый водонепроницаемый выгреб с расчетным объемом.

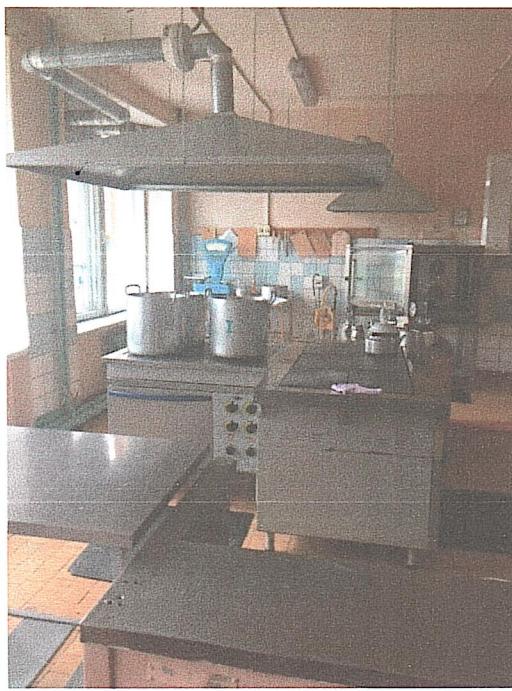
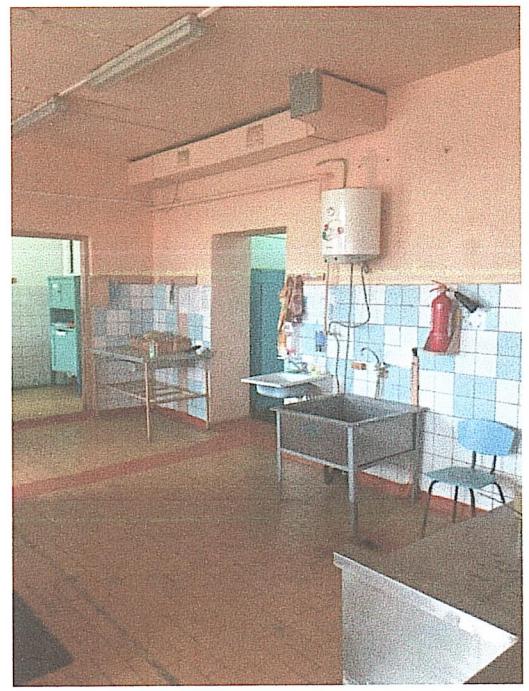
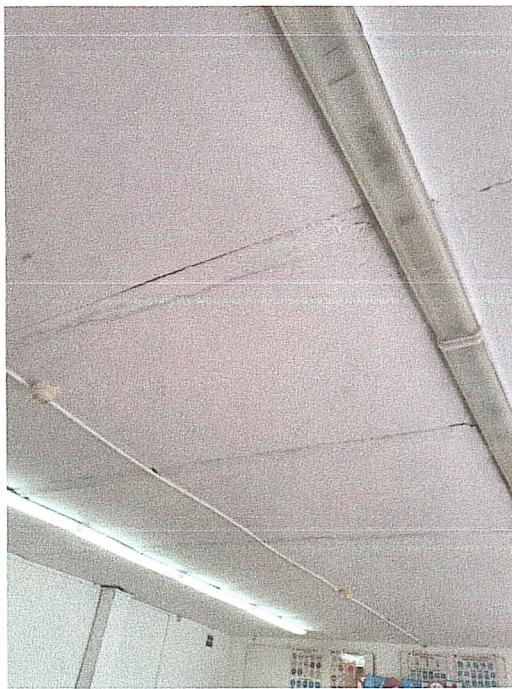
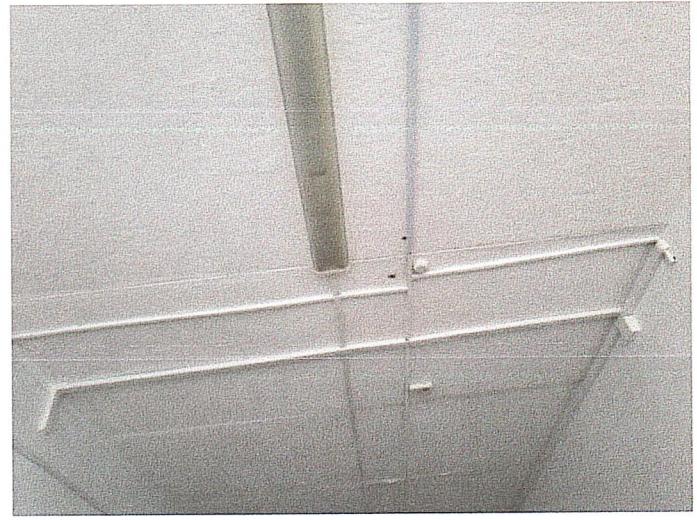
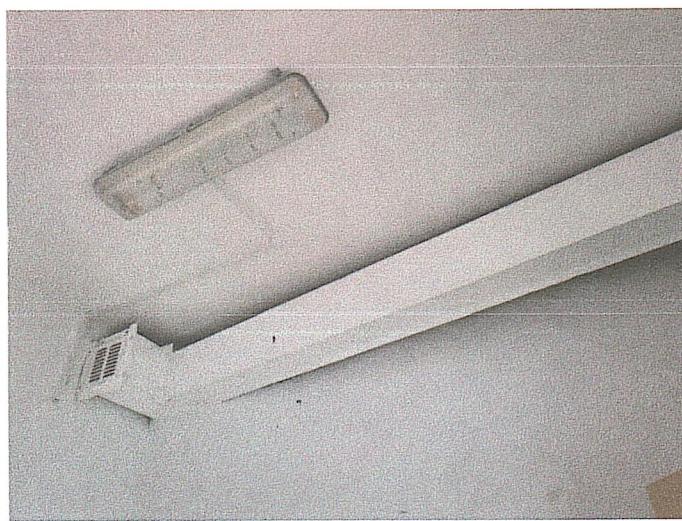
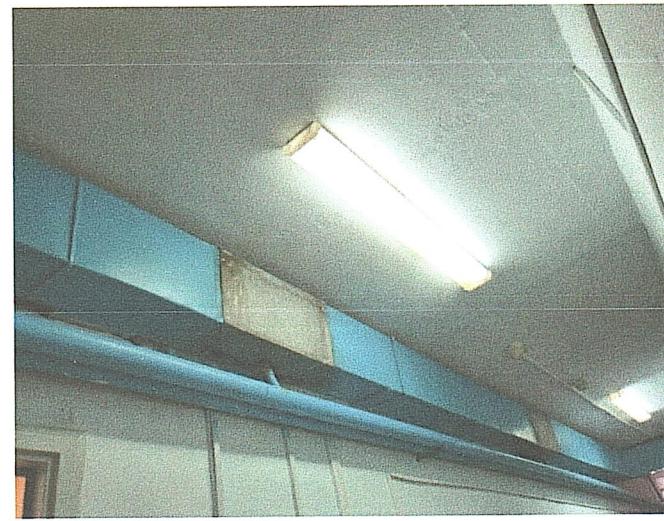
Пищеблок, сантехприборы, сети освещения, АПС и вентиляции

Электроснабжение – разводка выполнена скрыто под штукатурным слоем и открыто в кабель-каналах по поверхностям стен и потолков, провода - алюминиевые двужильные. Щиты силовые и осветительные расположены в коридорах. Осветительные приборы – светильники с лампами накаливания и накладные потолочные люминесцентные светильники. Часть осветительных сетей заменена с прокладкой по наружным поверхностям стен и потолков в кабель-каналах, часть сетей используется с момента постройки здания. Нормы освещенности не соблюдаются, розетки и выключатели исчерпали срок службы. Все сети электроснабжения находятся в ограниченно работоспособном состоянии.

Вентиляция – проветривание помещений для обеспечения притока воздуха - через открывающиеся оконные проемы в отдельных помещениях. Во внутренних несущих стенах имеются вентрешетки в вентиляционных шахтах кирпичных стен, выведенных в чердачное пространство, по большей части неработающие, забиты мусором. Система принудительной вентиляции, выполненная металлическими коробами и вентоборудованием, размещенным в венткамере в подвале, исчерпала срок службы, работает неэффективно и практически не используется. Большая часть вентоборудования находится в нерабочем состоянии.

Принудительная вытяжная вентиляция организована в пищеблоке через зонты и вентиляторы в оконных блоках – работает неэффективно; приточная вентиляция отсутствует.

Системы пожарной безопасности (внутренние сети АУПС и СОУЭ) – кабельные линии проложены в мини-каналах с разводкой по стенам и потолкам помещений, пожарные извещатели установлены на потолке, распределительные и коммутационные коробки – частично размещены на стенах, световые табло – над выходами из помещений, оповещатели на стенах помещений. Все приборы и датчики находятся в работоспособном состоянии, но исчерпали срок службы (смонтированы в 2004 г.). Отдельные элементы системы проложены не нормативно. В чердачном пространстве сети отсутствуют, что не соответствует нормативным требованиям.

Приборы управления системами исчерпали срок службы, типы, количество и места расположения элементов системы не соответствуют нормативным требованиям и нормам пожарной безопасности. Состояние системы ограничено работоспособное.

Электроснабжение - требуется полная замена системы электроснабжения с заменой ВРУ, устройством нормативного освещения, силового оборудования и приборов.

Вентиляция – требуется устройство новой системы приточно-вытяжной вентиляции с естественным и механическим побуждением во всех помещениях согласно нормативным требованиям.

Системы пожарной безопасности (внутренние сети АУПС и СОУЭ) – требуется полная замена.
