АКТ № 009 от 17 апреля 2023 г.

технического осмотра объекта

Техническую документацию на капитальный ремонт в здании МАОУ «Бугальшская СОШ», расположенном по адресу: Свердловская область, Красноуфимский район, село Средний Бугальш, ул. Ленина, д. 5. Кадастровый номер: 66:14:4401001:396.

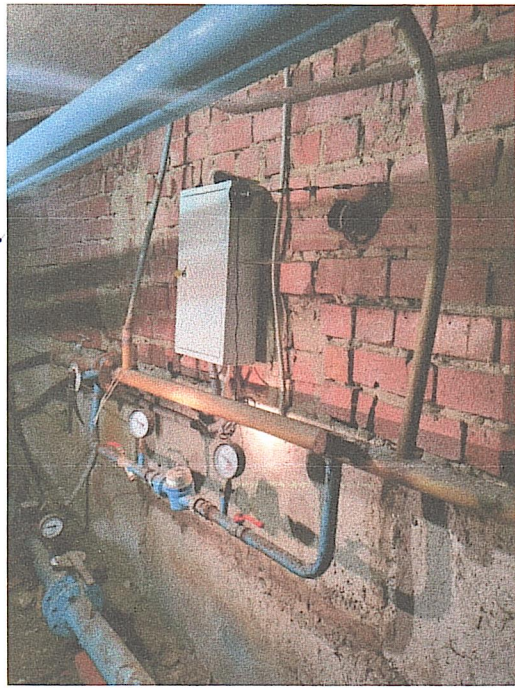
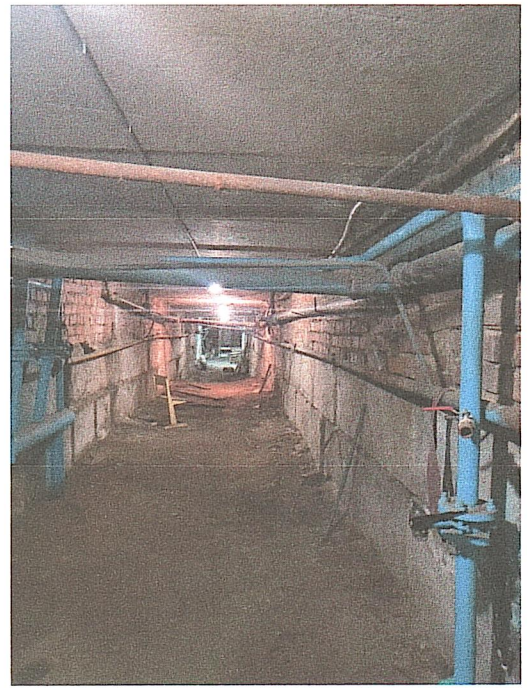
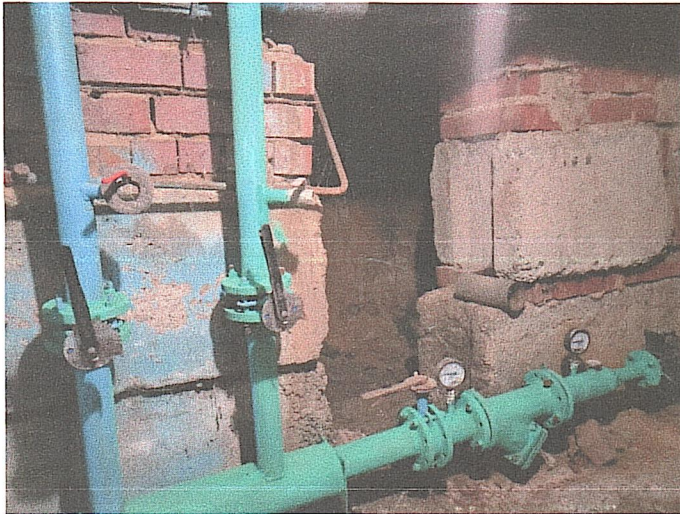
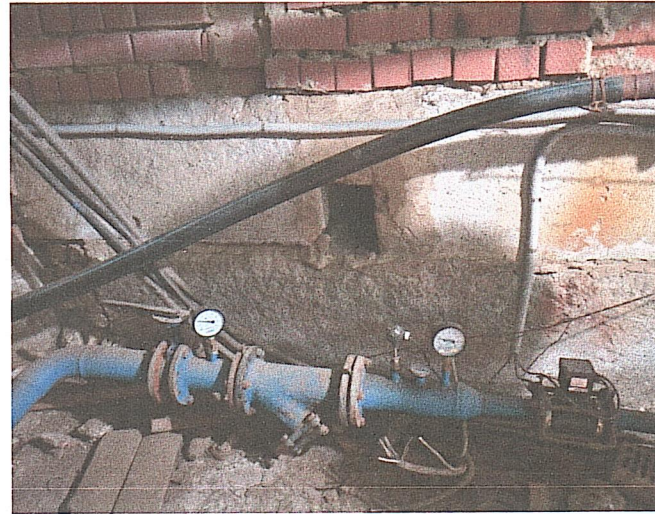
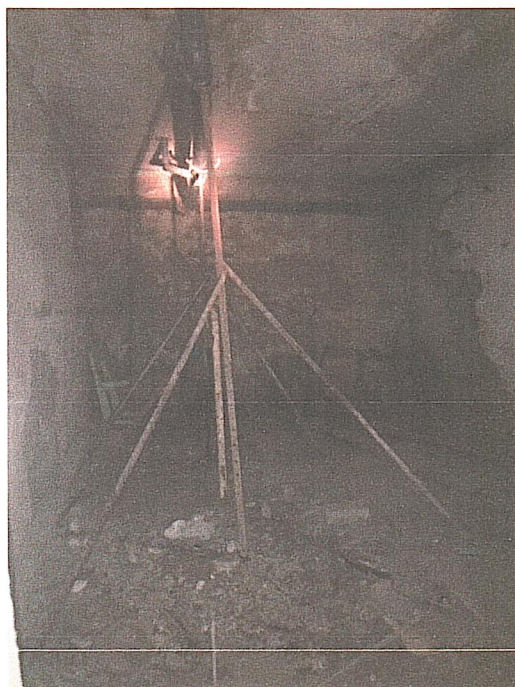
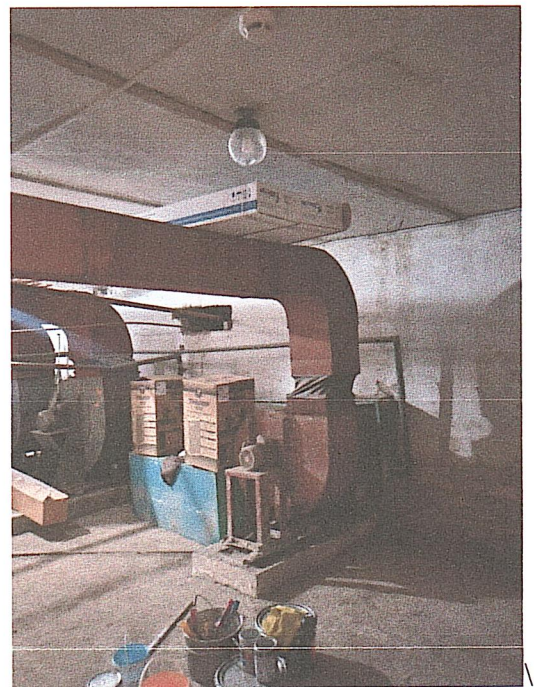
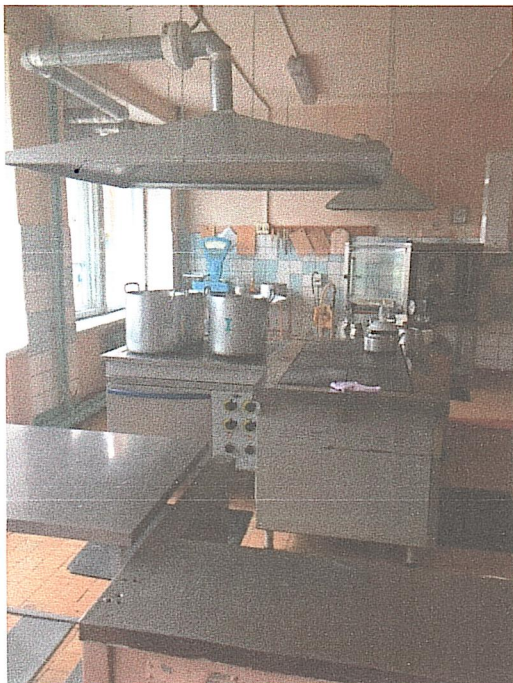
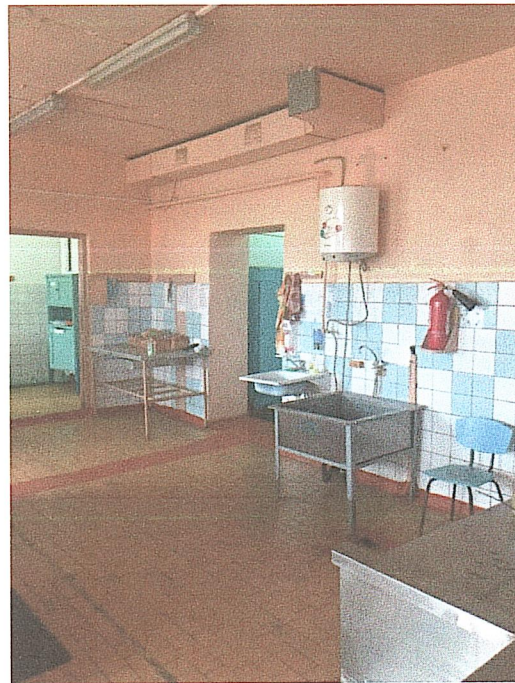
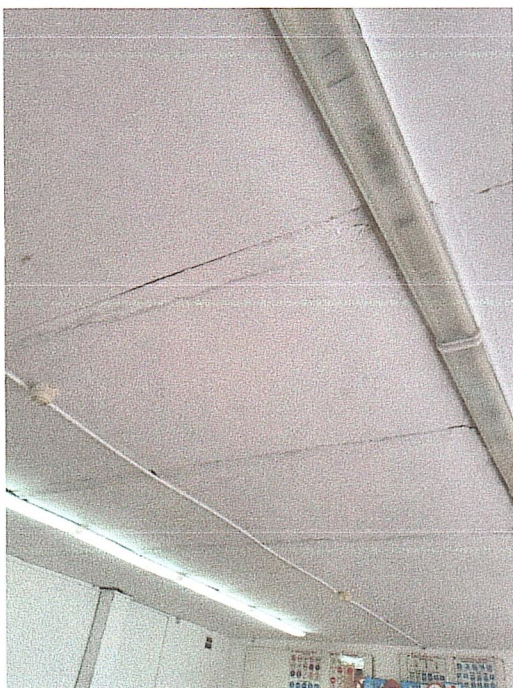
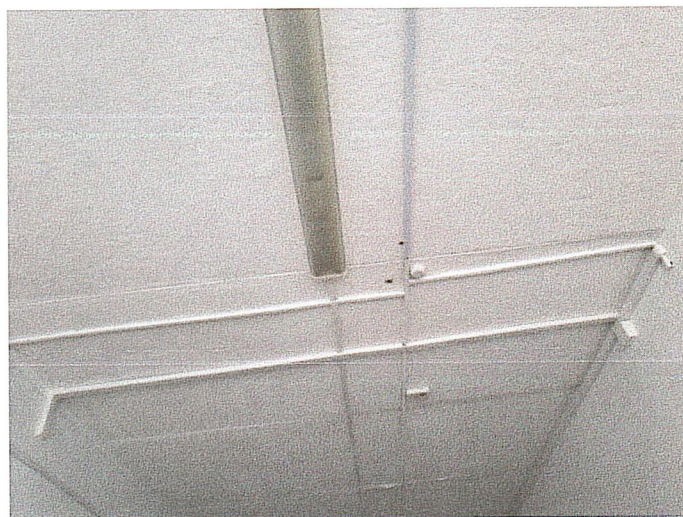
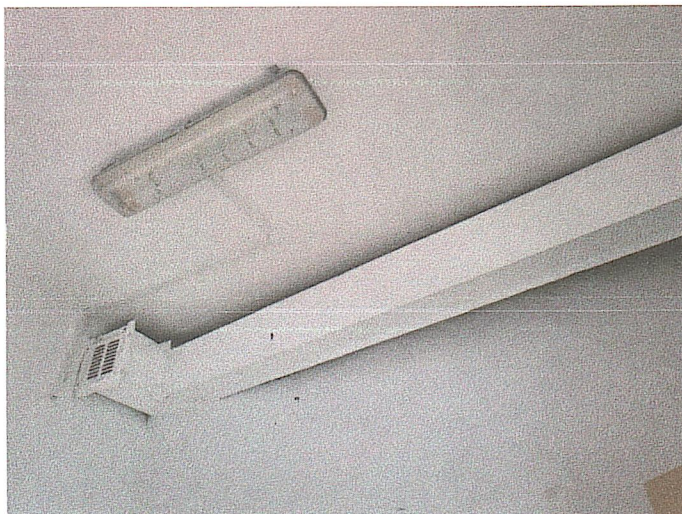
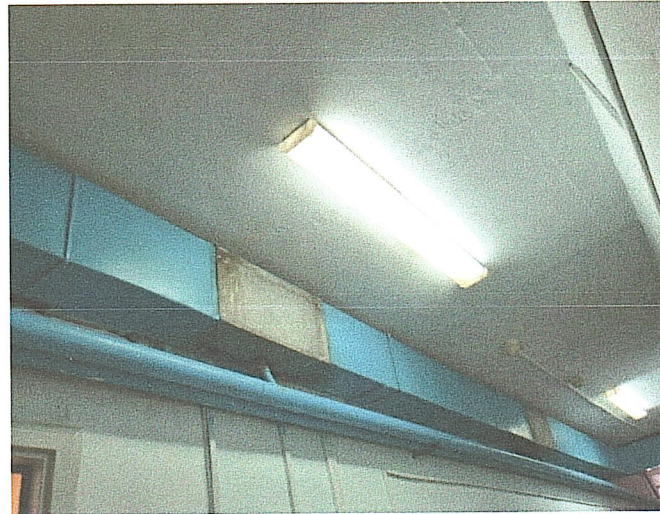
Подвал, узлы учета тепла и ХВС, инженерные сети

Водоснабжение – централизованное из поселковых магистральных сетей хозяйственно-бытового водоснабжения. Узел учета воды расположен в подвальном этаже в 2015 г. Подводки к сантехприборам выполнены разнородными трубопроводами; сантехприборы и арматура находятся в ограниченно работоспособном состоянии. Часть сантехприборов, трубопроводов и арматуры была заменена собственными силами сотрудников в процессе текущих ремонтов. Вся система водоснабжения находится в ограниченно работоспособном состоянии. Трубопроводы находятся в ограниченно работоспособном состоянии, имеются дефекты труб со следами ремонтных работ.

трещин труб пеной, заплатами из металлических и пластиковых листов и обмоткой стыков труб разнородными материалами. Присутствуют следы протечек канализации и подпорок трубопроводов в местах провисов. По большей части, система канализации находится в ограничено работоспособном, а местами – в аварийном состоянии.

Стоки от сетей канализации выполнены через промежуточные колодцы в выгреб. Выгреб сложен из ж/б фундаментных блоков с перекрытием ж/б плитой. Выявлены утечки из выгреба, стыки ж/б элементов и герметизация внутренних стен выгреба разрушены. Срок службы конструкций выгреба без капитального ремонта приближается к 39 годам - за период с момента ввода сооружения в эксплуатацию. Состояние выгреба ограничено работоспособное.
